Bauwerksabdichtung mit hohem Anspruch * von Jürgen Lech-BFD

Top und Flop - ein Park auf dem Dach !

Top und Flop - parken auf dem Dach!

1. Objekt: Parkpalette in Ratingen-West

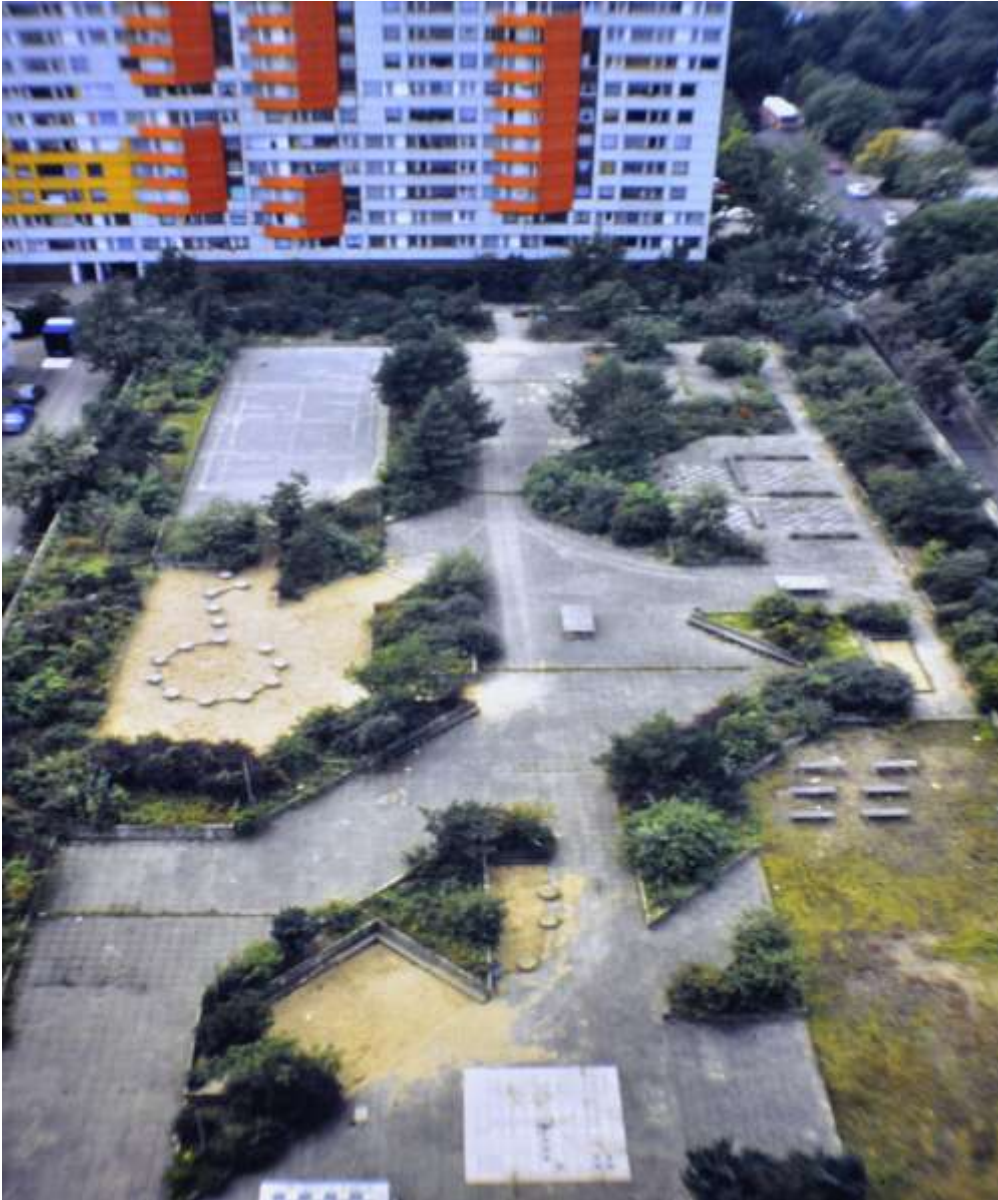
F01- Oben: Spiel- und Ruheplätze – ca. 6.000 m² – eine Spiel- und Erholungsoase mitten in einer Trabantenstadt

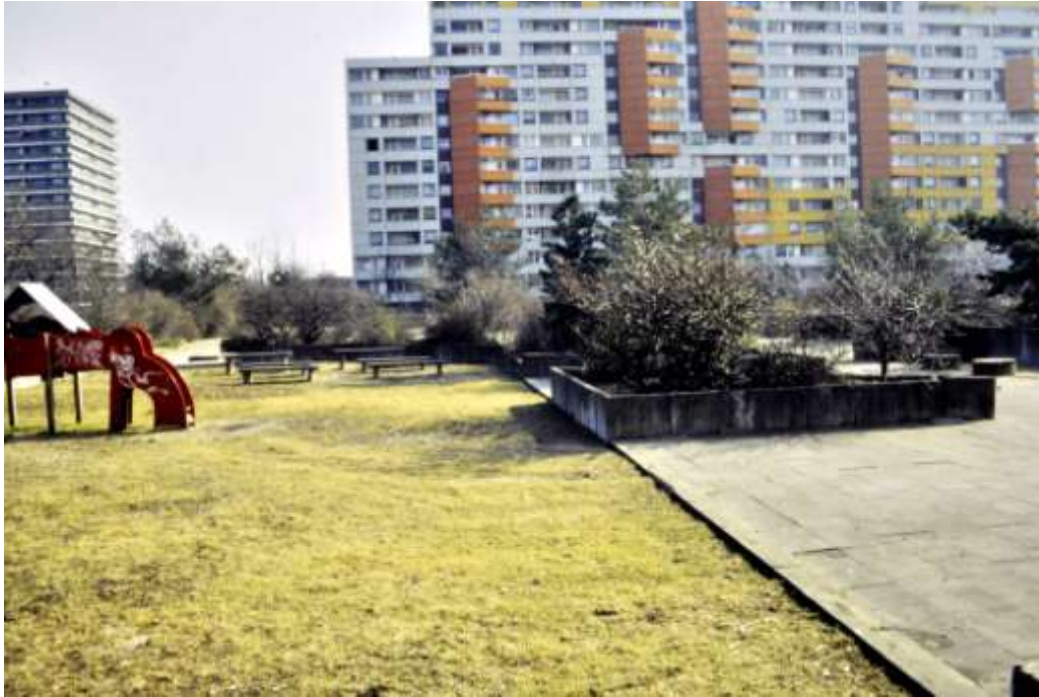
F02 - Die Konstruktion wird durch plattierte, intensiv begrünte Teilbereiche, durch die freie Bewitterung, mechanische Beanspruchungen, u.a. stark beansprucht.

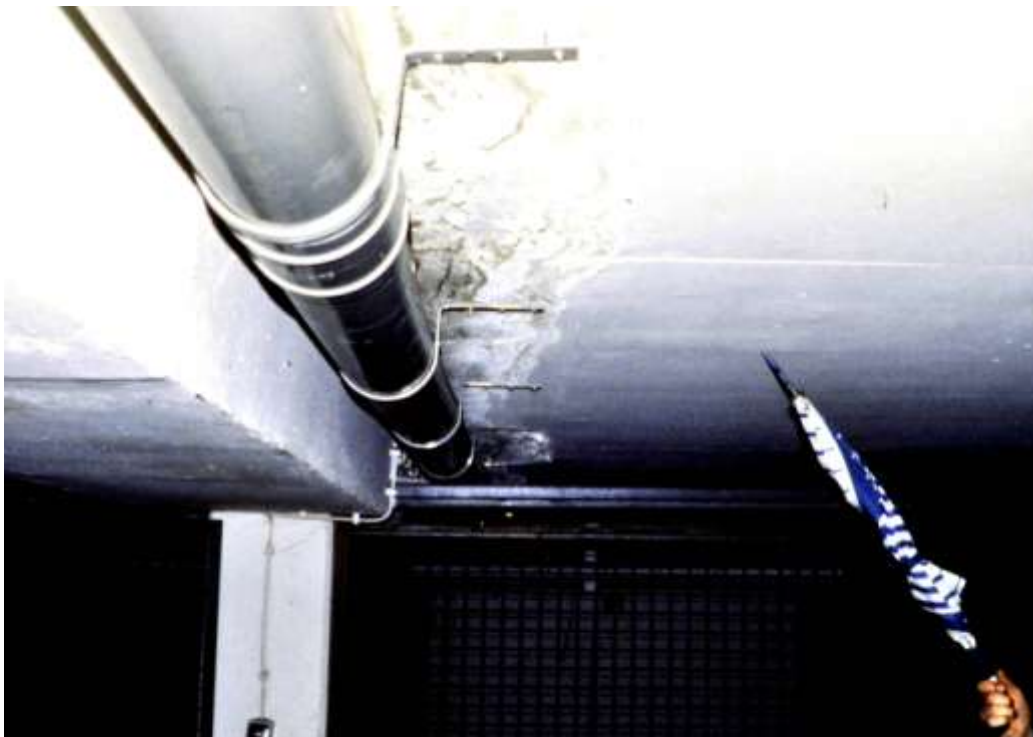
Doch relativ schnell traten an der Unterseite der Betonfertigteilkonstruktion Durchfeuchtungsspuren auf.

Das durch die Betonfertigteile dringende Wasser reicherte sich beim Durchfluss durch die Betondecke mit Mineralien an, tropfte unkontrolliert ab und führte nicht nur zu Lackschäden an den Autos, sondern auch zu Abplatzungen der Betonüberdeckung an den Betonfertigteilen.

F03 - Unten: Parkplätze – z.t. wegen aufgetretener Lackschäden, aufgrund des abtropfenden aggressiven Wassers nicht mehr genutzt.
Die über Jahre angebrachten Ablaufrinnen reichen nicht mehr aus.

Die Ursachen missachtend, die Symptome bekämpfend, fing man an vorrangig unter den Fertigteilplattenstößen, vorrangig im Bereich der Dehnungsfugen, Rinnenkonstruktionen anzubringen, die das Wasser wie auch die ausgespülten Mineralstoffe konzentriert auffangen und ableiten sollten.

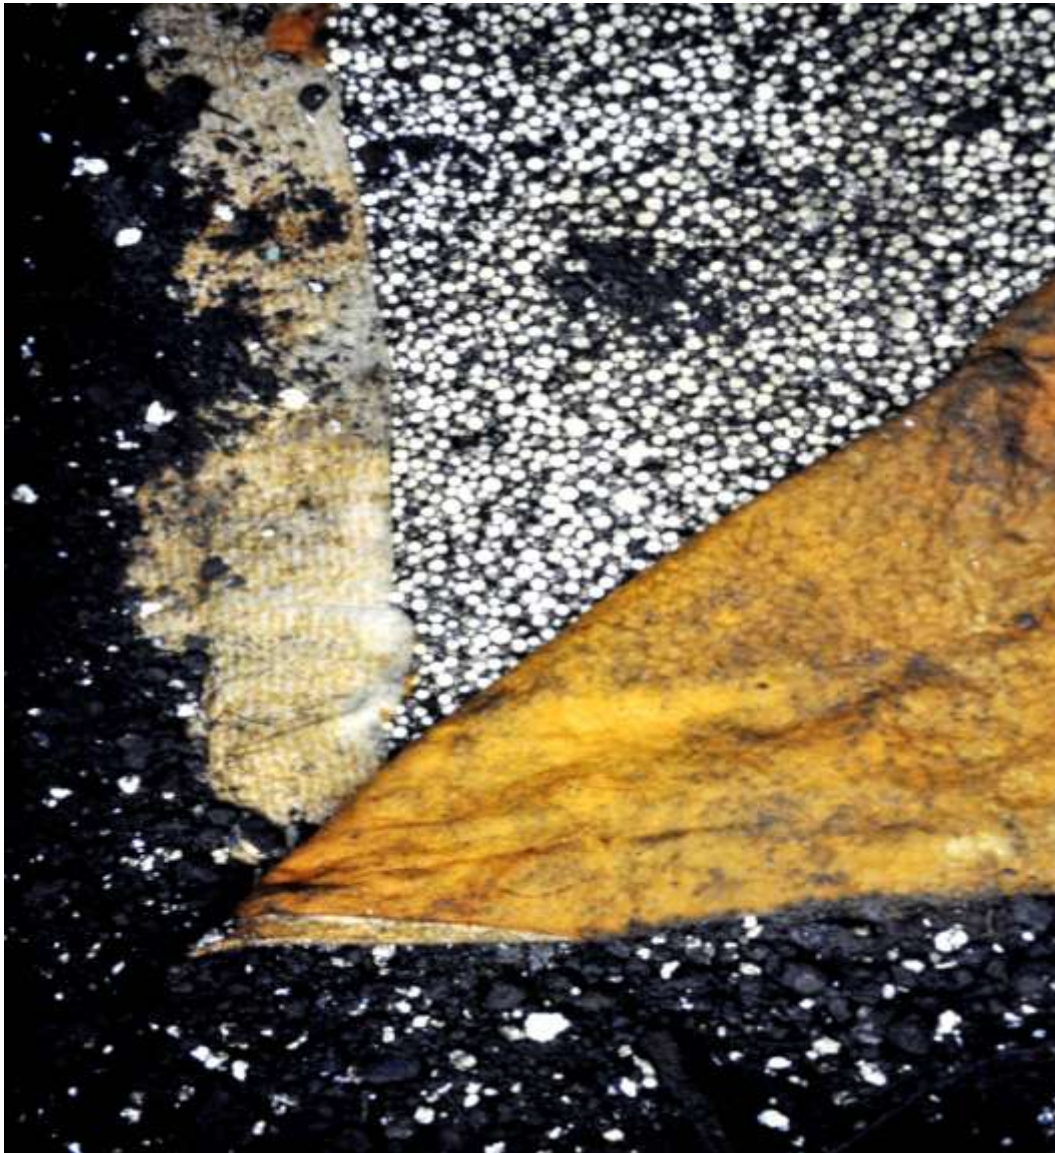
F04-F05 Öffnung an der Oberfläche bringen es an den Tag.

F04 - Unter dem Plattenbelag, eine (fast) wasserundurchlässige Schutzlage, eine versandete Dränschicht....

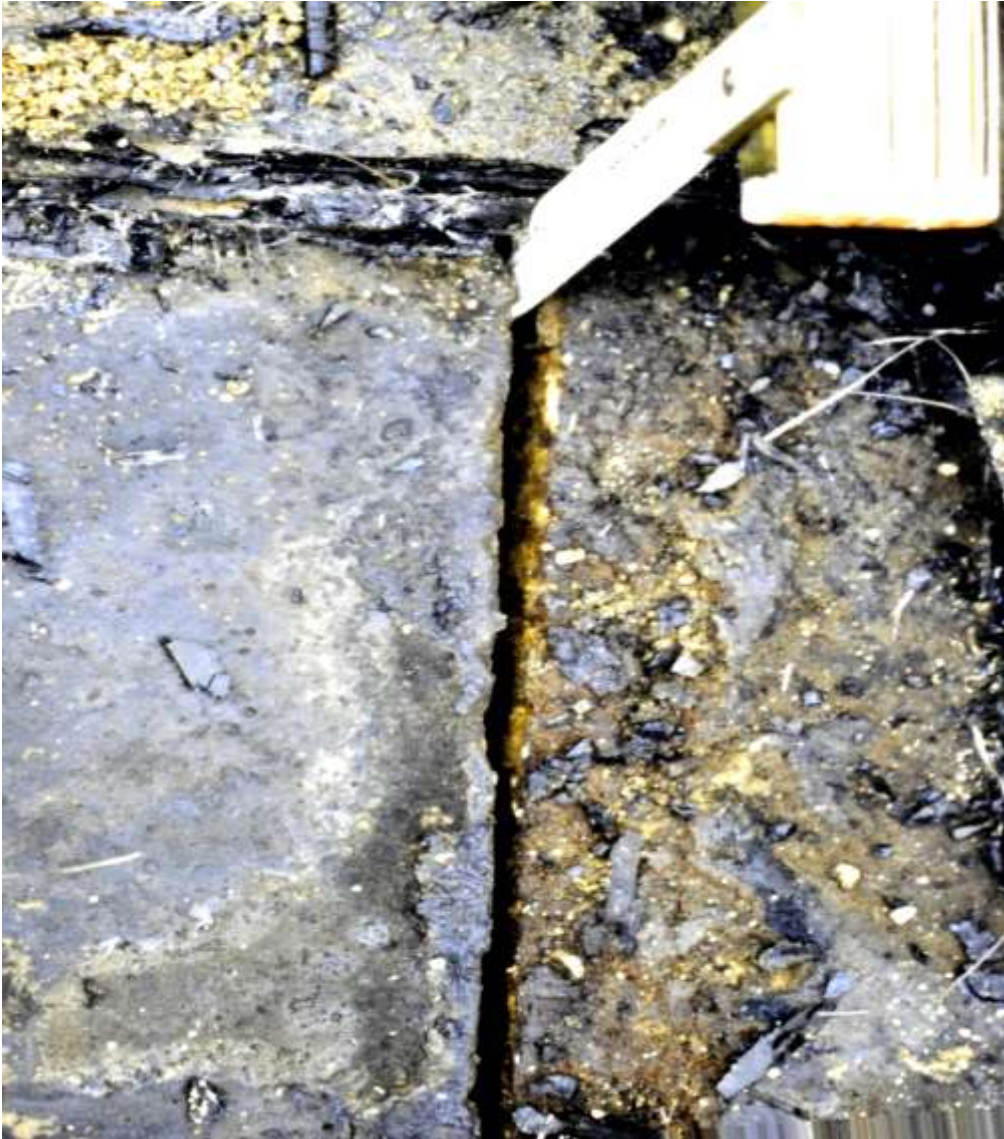
Die Bitumenbahnen waren im Bereich der Dehnungsfugen, hier waren diese kraftschlüssig und ohne Schlaufenbildung aufgeklebt, durchgerissen, die Kunststoffbahn hatte sich abgelöst, das Wasser konnte hier ungehindert eindringen.

F05 -die Abdichtung aus Bitumenbahnen, über den Dehnungsfugen mit einer Kunststoffbahn verstärkt – gerissen!

- Freilegen der An- und Abschlüsse und der Dehnungsfugen in einer Breite von ca. 1,00 bis 1,50 m inklusive Abriss und Neueindichtung derselben mit 2 Lagen Polymerbitumenbahnen, Oberlage wurzelfest wie beschrieben
- Aufschneiden der Dehnungsfugen, Entfernen der Kunststoffbahnen und Aufschweißen von 2 Polymerbitumenbahnen - Detailausbildung als Dehnungsfuge
- Demontieren und Erneuern der Dachabläufe wie beschrieben
- Verkleidung der zugänglichen Bereiche der An- und Abschlüsse wie beschrieben
- Abdecken der neuen Dehnungsfugenausbildung mit einem gekanteten Trittbloch als mechanischer Schutz
- Herstellen eines Kiesbettes mit abgestuften Kieskörnern umlaufend an den aufgehenden Betonfertigteilen inklusive einer Ringdrainage, die Abgrenzung zum Substrat erfolgt mit Winkelsteinen
- Wiederherstellen der Oberflächenbeläge

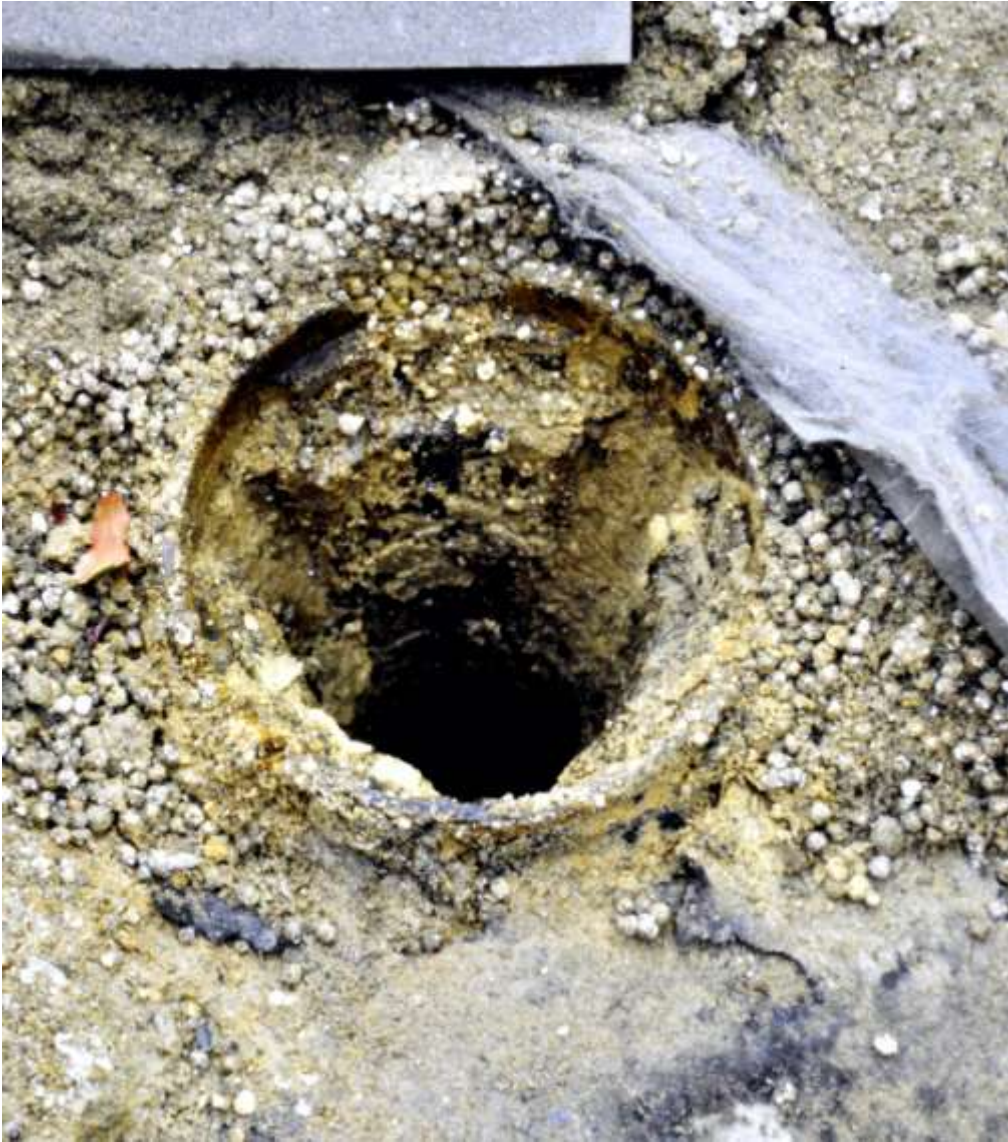
Die Dachabläufe verfügten nicht über eine Pressflanschkonstruktion, hier wurden die bituminösen Bahnen an diese herangeführt, die Fuge zwischen den Bahnen und dem gusseisernen Gullykörper vergossen.

Die eingefrästen Nuten im Gullykörper, die ursprünglich für eine barrierefreie Entwässerung der Dachabdichtung sorgen sollten, waren wie auch der Gullykörper an sich stark versintert, was auf Auswaschungen der großflächigen nicht geschützten Betonplattenbeläge zurückzuführen war.

Die direkten Folgen waren ein Wasseranstau an der Oberfläche der Abdichtung, ein Unterspülen der Betonplattenbeläge, die z.T. abkippten, so dass die nachträglich eingebrachte lineare Oberflächenentwässerung kein Wasser mehr aufnehmen konnte.

F06 - Die Dehnungsfugen verlaufen durch die Abläufe, deren (Ablauf)Nuten verstopft sind und das anstauende Oberflächenwasser gelangt durch die Rissstellen der Abdichtung, die Fugen ins Innere.

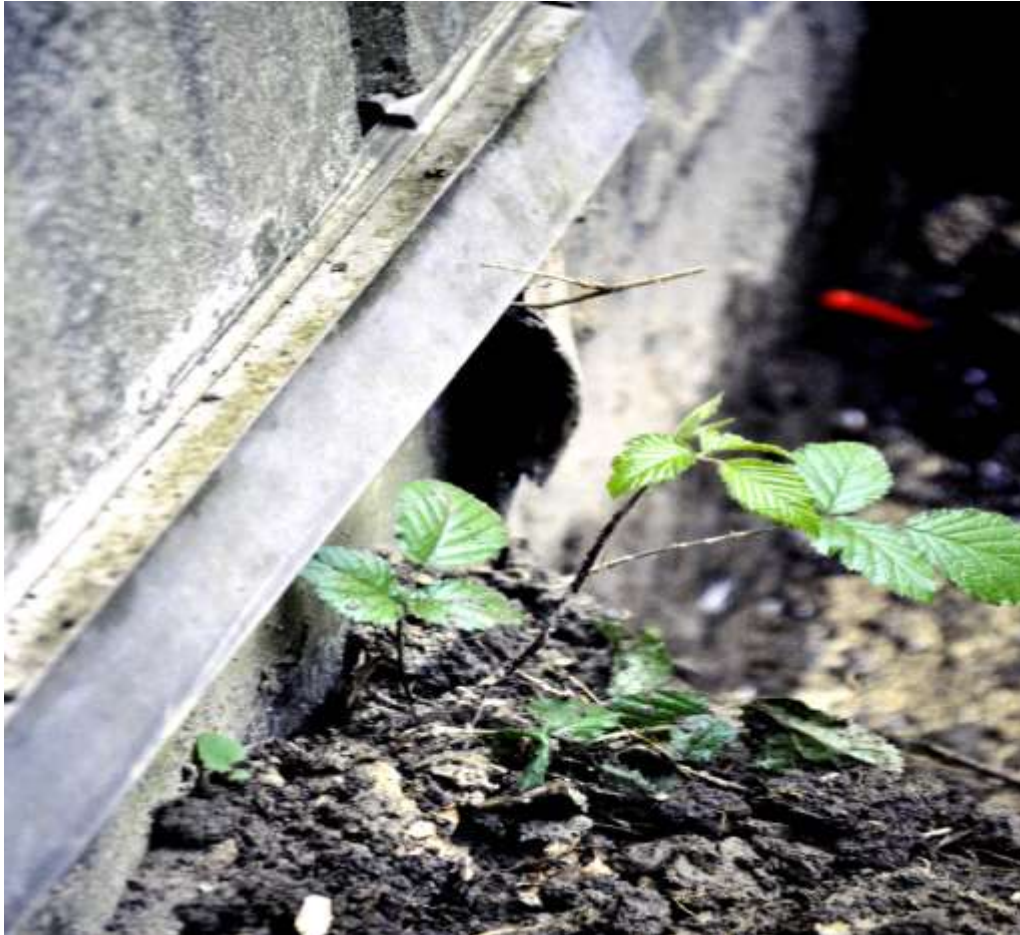
Im frei bewitterten Bereich der Anschlußbahnen, oberhalb der Substratschicht, war es erwartungsgemäß zu hohen Spannungen gekommen, so dass sich die nicht ausreichend verschweißten Nahtüberlappungen aufgestellt und hier eine Durchwurzelung stattgefunden hat.

Hinzu kam, dass das oberflächlich hoch verdichtete Substrat das anfallende Wasser nur partiell in diese ableitete und hier, da eine ausreichende vollflächige Verklebung der Dichtungs-

bahnen an den aufgehenden Bauteilen nicht ausreichend vorhanden war, das Wasser in das Gebäudeinnere gelangen konnte.

F07- Abdichtung der aufgehenden Bauteile mit einer Bitumenbahn mit Aluminium-Bandeinlage – mit offenen Nähten (u.a. durch die thermische Längenänderung. Bausünden in Serie!!

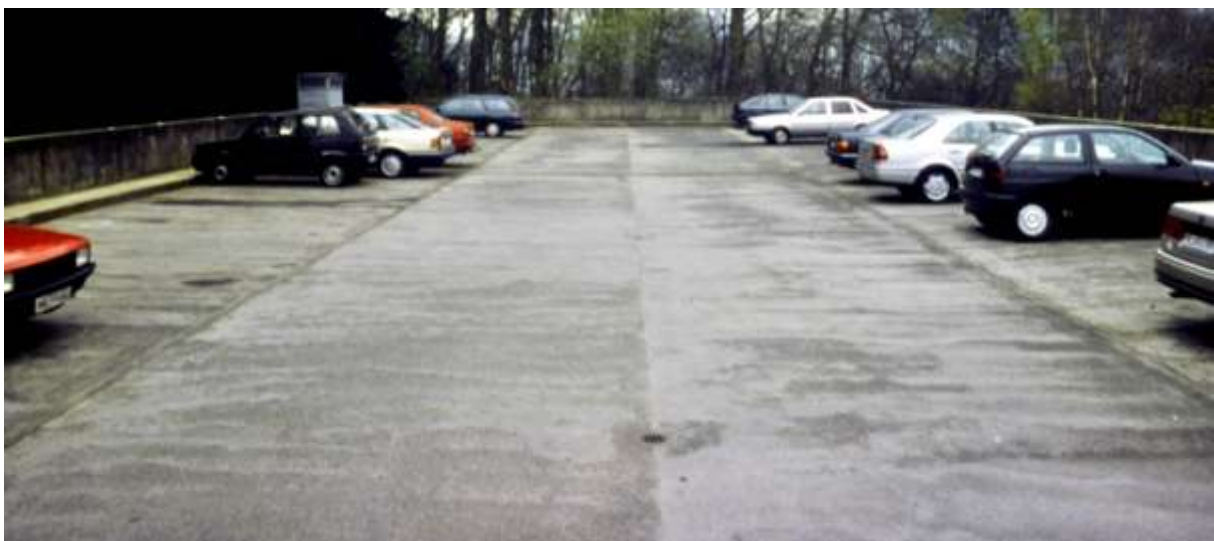
F08 - Ansicht des oberen Parkdecks aus den 70er Jahren - von der Zufahrt

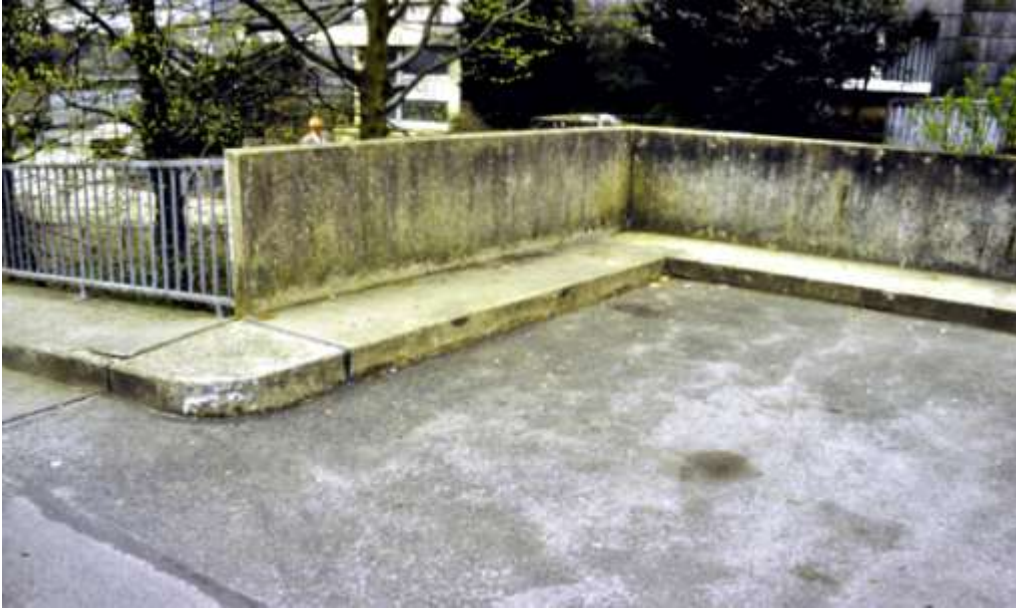
Auf den Betonfertigteilen befand sich, dies zeigten die Untersuchungen, eine mit einem Gefälle ausgestattete Ortbetonschicht, worauf (nur) eine ca. 4,5 cm dicke Gussasphaltschicht als Fahrbelag folgte.

Die Dehnungsfugen wurden mit einem Kupferriffelblech abgedeckt und die Fuge im Gussasphalt anschließend mit einer Bitumenmasse vergossen.

Der Anschluss an die umlaufenden Schrammboards, hierbei handelt es sich um winkelförmige Betonfertigteilelemente, erfolgte in einer so genannten Kappe mit Bitumenbahnen. Zum mechanischen Schutz waren diese an der Parkdeckseite mit (stark geschädigter) Asbestzementplatte abgedeckt.

F09 - Fertigteilkonstruktion – Schrammboard, Attika, befahrbarer Nutzbelag mit Rissen

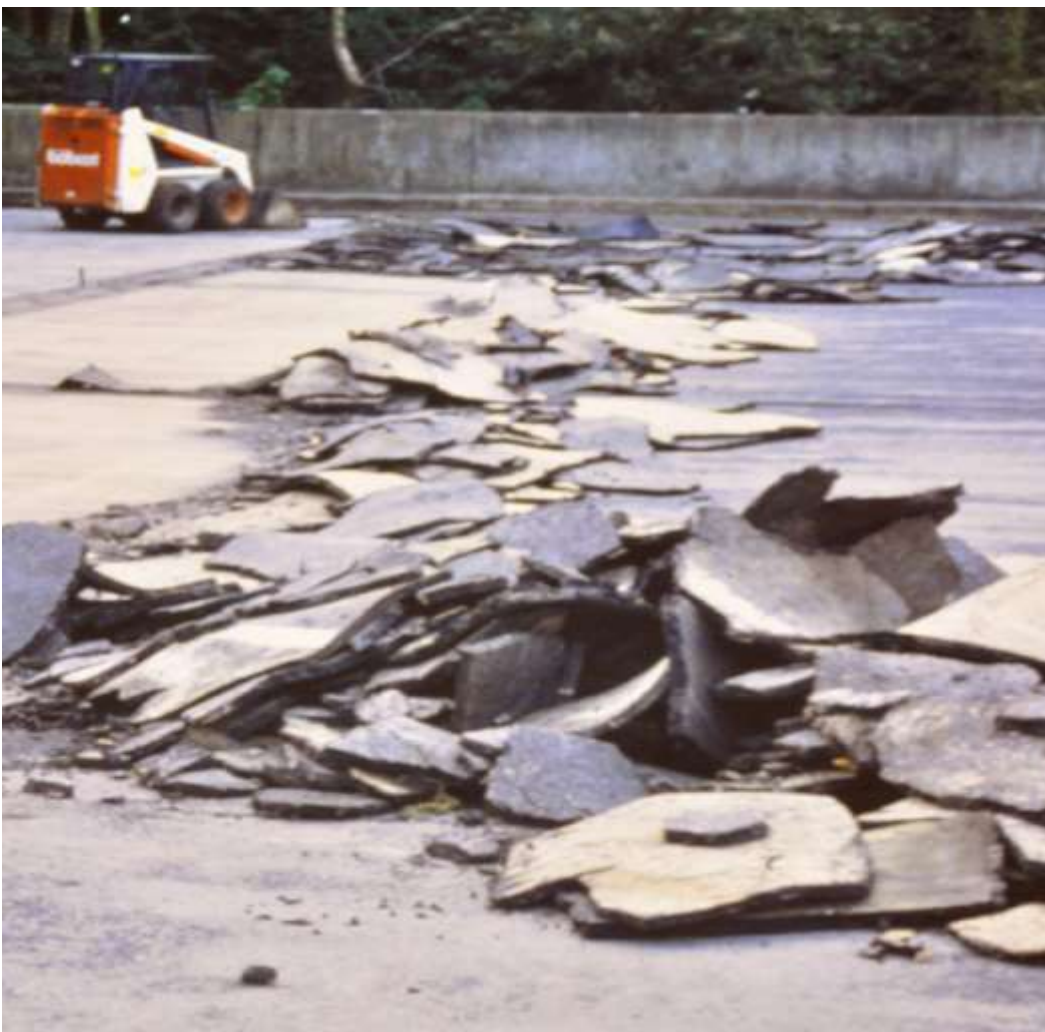
F10 - Abriss der vorhandenen Gussasphaltschicht und Teilen des Schutzbelags (Beton) bis auf die tragende Betonschale

- Abriss der, im Randbereich in einer Breite von ca. 1 m vorhandene Abdichtung sowie die kompletten Gussasphaltschicht,
- Partielles Entfernen und Erneuern des wasserunterläufigen nicht mehr kraftschlüssig mit dem Untergrund verbundenen Aufbetons,

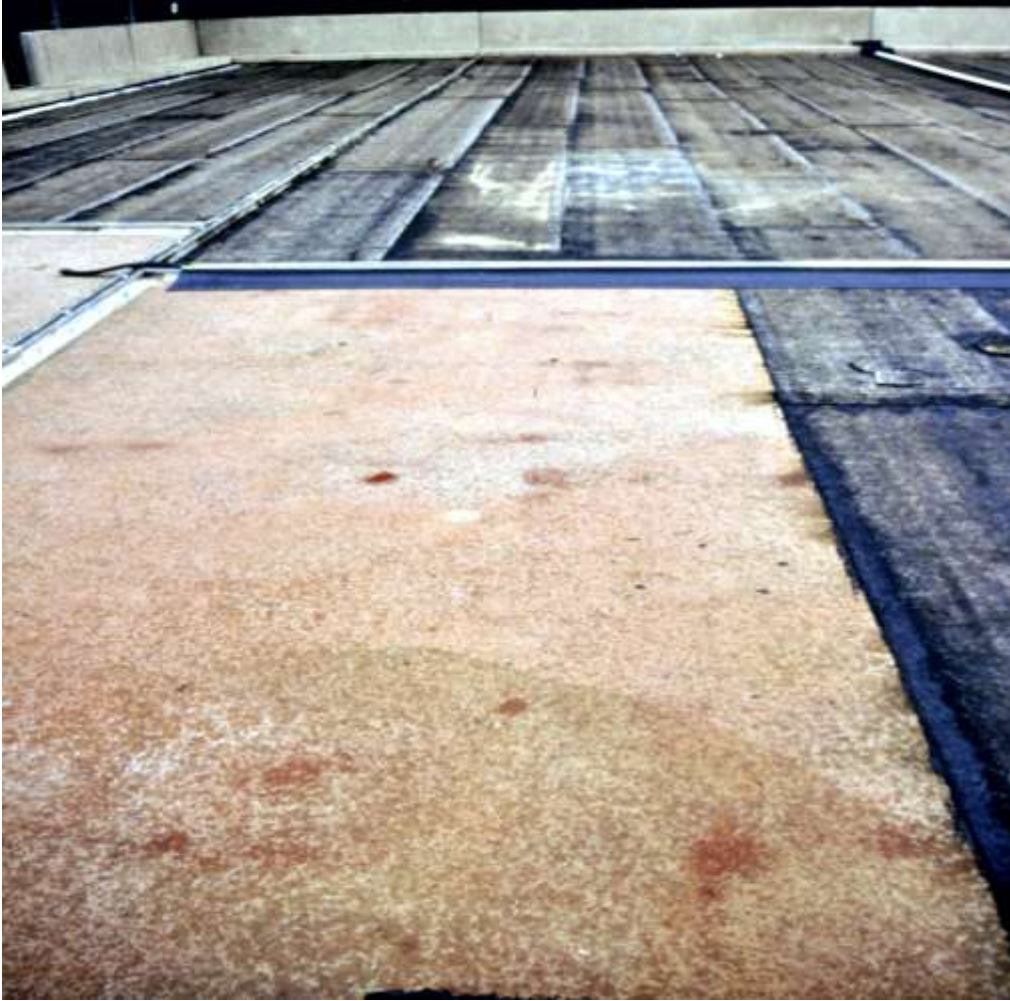
F11- Neu eingebrachte Schutzschicht mit Kunstharzmörtel, Epoxidbeschichtung, Abdichtung, aus Bitumenbahnen und den Dehnungsfugenprofilen.

- Vorbereiten des Untergrundes mit Kugelstrahlen, Spachteln, etc. zur Aufnahme der erneuten Abdichtung,
- Überarbeiten der vorhandenen Gussabläufe mit Pressflanschkonstruktion,

- Aufschweißen einer nach dafür geprüften und zugelassenen auf die Spachtelung abgestimmten bituminösen Abdichtungsbahn,
- Montieren der, für den Schwerlastverkehr (Feuerwehrezufahrt, Müllwagen, etc.) geeigneten Migua-Dehnungsfugenprofile,

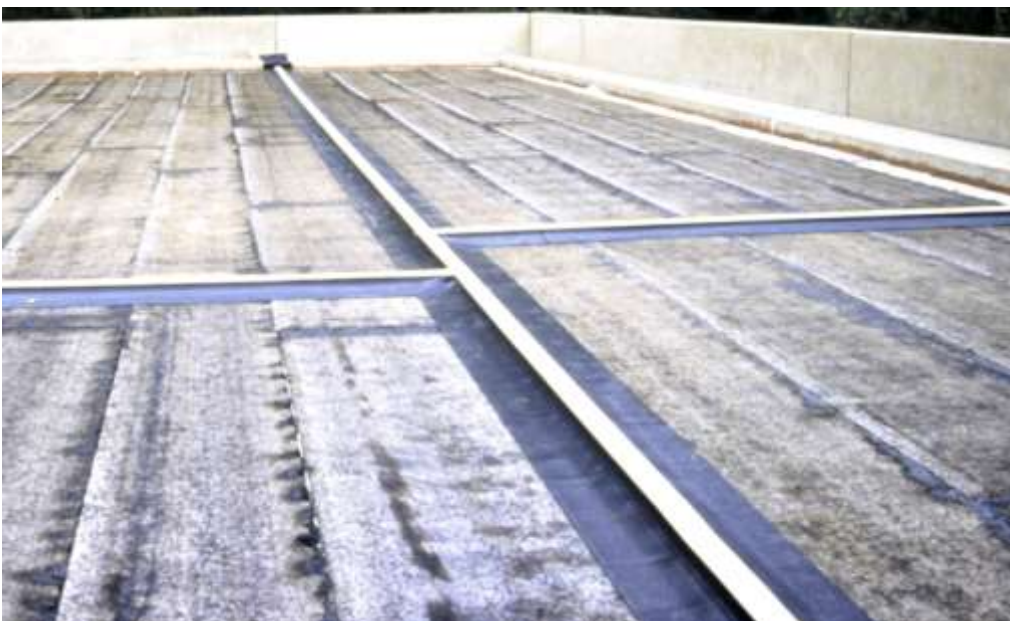
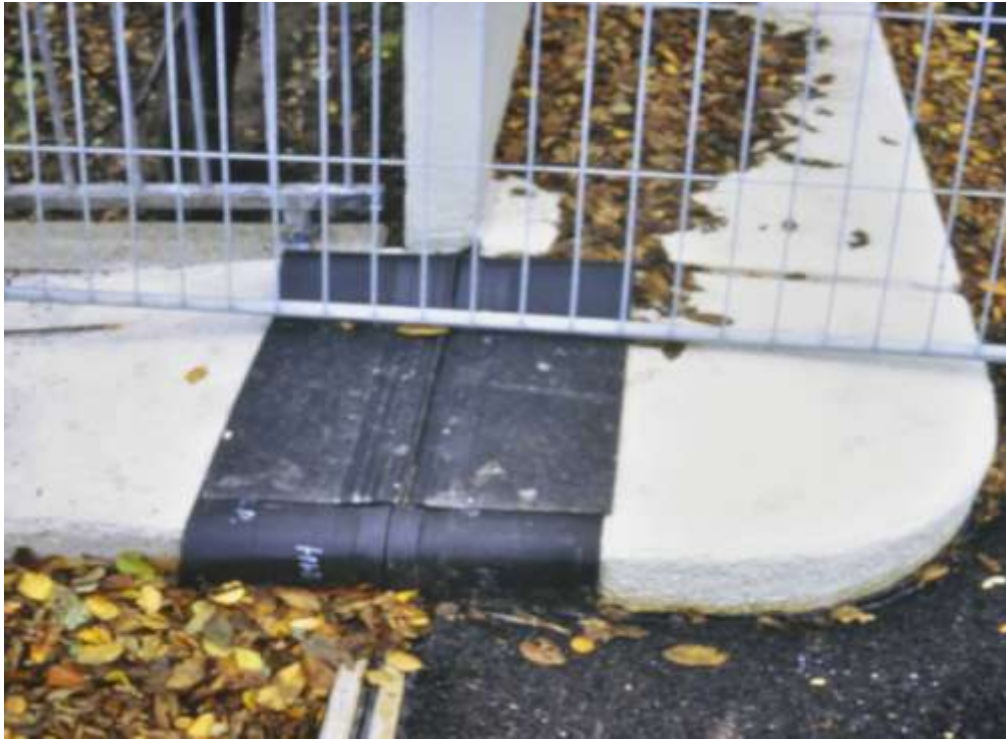
F12 - Weiterführung der Dehnungsfugenprofile – Sonderlösung um „Stolperfallen“ zu vermeiden und eingebettet in die Oberflächenbeschichtung der Schrammboarde, der Brüstungen

Ein vor Ort konzipiertes Sonderdetail waren, u.a. die Übergänge der Dehnungsfugen zu den höher liegenden Schrammboards. Beim Hochführen der Bauwerksfugen-Profile wäre hier eine Stolperkante entstanden. Als Sonderlösung wurden die Anschlussfolien auf das höher liegende Schrammboard hochgeführt und dort in die OSF-Beschichtung integriert.

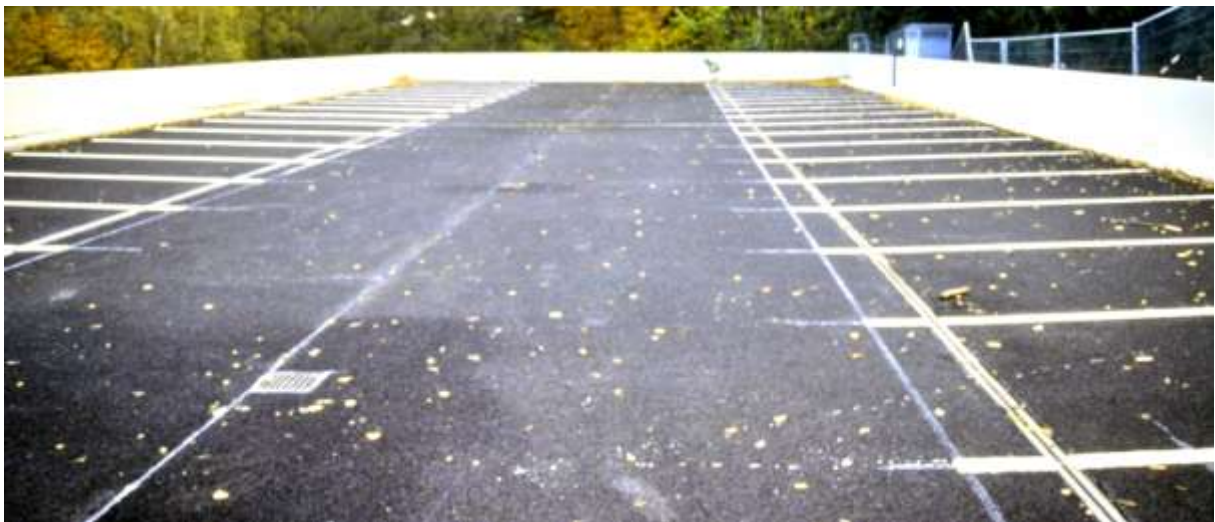
F13- Das sanierte Parkdeck mit Markierung und den beschichteten, umlaufenden Betonfertigteilen.

- Aufbringen einer 2-lagigen Gussasphaltschicht bestehend aus einer ca. 4,5 cm dicken Schutzschicht und einer 4,5 cm dicken Verschleißschicht,
- Beschichten der umlaufenden Schrammboards sowie der aufgehenden Betonfertigteile mit einer OSF-geprüften Flüssigbeschichtung,
