Steil mit Fehler im Detail von Jürgen Lech*

Teilfehler bei Dachdeckungen erkennen, vermeiden und beseitigen

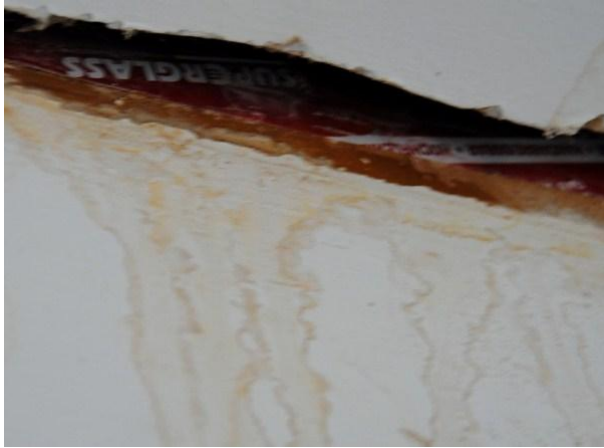
Bei einem mit Zinkscharen gedecktem Wohnhaus kam es zu **Verfärbungen** an den Gipskartonplatten, mit denen die Decke bekleidet war. Wasser tropfte im Bereich einer sichtbaren **Pfette** aus dem Aufbau heraus. Ursache war der gescheiterte Versuch, die **Dampfsperre** (bestehend aus PE-Folie) an einen sägerauen Balken anzuschließen.

Die Eindeckung aus großformatigen Zinkscharen an diesem Pultdach ist weitestgehend als dampfdicht einzustufen. Der nicht begehbare, relativ klein dimensionierte Spitzboden oberhalb der Gipsdecke, der mit einer großformatigen Mineralfaserdämmung versehen wurde, bildete einen Puffer für die aufsteigende feuchte Luft. Die **Raumluft** in dem Gebäude war durch das „Trockenheizen“ für einen schnellen Einzug in den ersten Monaten hoch wassergesättigt, da wohl hunderte von Litern Wasser mit dem Estrich und dem Innenputz in das Gebäude eingeschlossen wurden. Als Faktoren hinzu kamen die normale Nutzung und die Luftdichtheit der Gebäudehülle. So drangen über Monate Kubikmeter an feuchtegesättigter Luft in den Dachraum ein. Aus dem **Wasserdampf**, der im obersten Drittel der Wärmedämmung kondensierte, wurde Wasser. Nach einer ausreichenden **Sättigung** des Dämmstoffs tropfte dann das Wasser nach innen.

Abb. 1: Spuren des ablaufenden Wassers. Die Dampfsperre haftet nicht an der Pfette. (Foto: Jürgen Lech, BFD Essen)

Zunächst muss die Gipskartonbekleidung abgerissen werden, was nur mit Nutzungseinschränkungen des Gebäudes möglich ist. Im zweiten Schritt muss die **PE-Dampfsperre** mit Dichtbändern und Klemmleisten dicht an die Giebelwände und den sägerauen Balken angeschlossen werden.

Das Anschließen einer Dampfsperre an einen sägerauen Balken, ganz gleich mit welchem Klebeband, ist i. d. R. zum Scheitern verurteilt. Der Architekt hat seine planerische Leistung, die u. a. einen Luftdichtheitsplan mit Angabe solcher Detaillösungen erfordert, und seine bauleitende Tätigkeit nicht ausreichend erbracht.

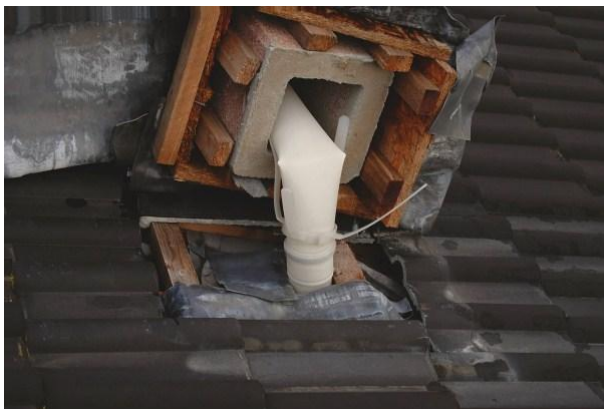
Im vorliegenden Fall fehlte seitens des Herstellers eine Verstärkung für den Fall, dass sich hinter dem Kamin Schnee aufstaut. Außerdem waren die werkseitig vorgegebene **Verklebung** (aufgrund der vorgenannten Abweichungen) und damit die Standsicherheit in diesem Bereich nicht gegeben – ein klarer Ausführungsmangel, der ursächlich für diesen Schaden ist.

Abb. 3: Hier fehlte sichtlich ein kraftschlüssiger Verbund zum Untergrund. (Foto: Jürgen Lech, BFD Essen)

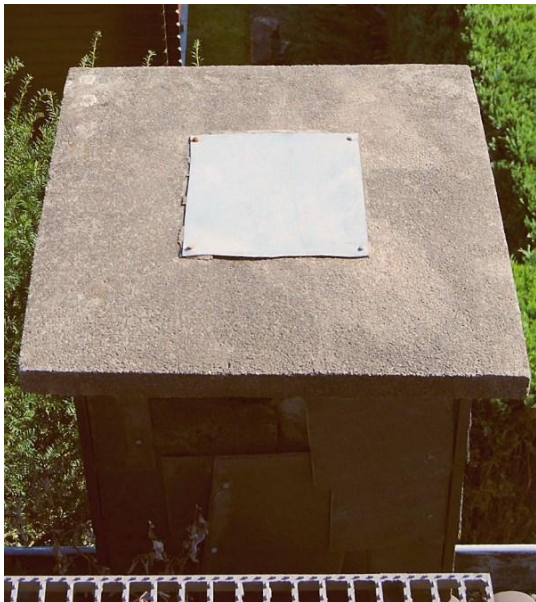
So dringt Wasser hinter die Bekleidung, die Holzkonstruktion weicht auf, die Nägel der Bekleidung korrodieren, die Holzbekleidung selbst quillt auf und versagt schließlich.

Abb. 4: Über die Dachrinne drang Wasser durch die Beton- und die Blechabdeckung sowie die Fuge unter der Abdeckung ein. (Foto: Jürgen Lech, BFD Essen)

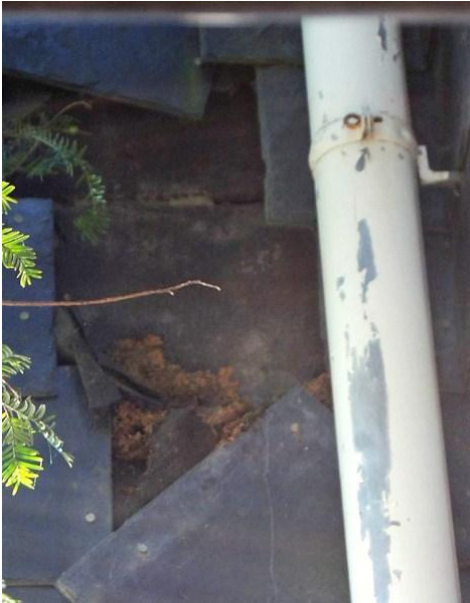
Unbekleidete und/oder unverputzte Kaminköpfe nehmen i. d. R. **Feuchtigkeit** und Niederschläge auf, was durch **Frost** auf Dauer zur Schädigung führt.

Abb. 5: Als Folge der Durchfeuchtung wurde die Unterkonstruktion massiv geschädigt, Schieferplatten verschoben sich und fielen herab. (Foto: Jürgen Lech, BFD Essen)

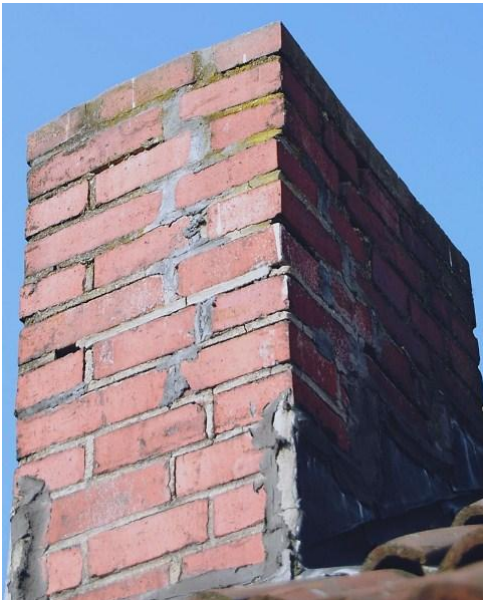
Abb. 6: Der Kaminkopf hat sichtbar Wasser aufgenommen. Hier ist eine Bekleidung notwendig. (Foto: Jürgen Lech, BFD Essen)

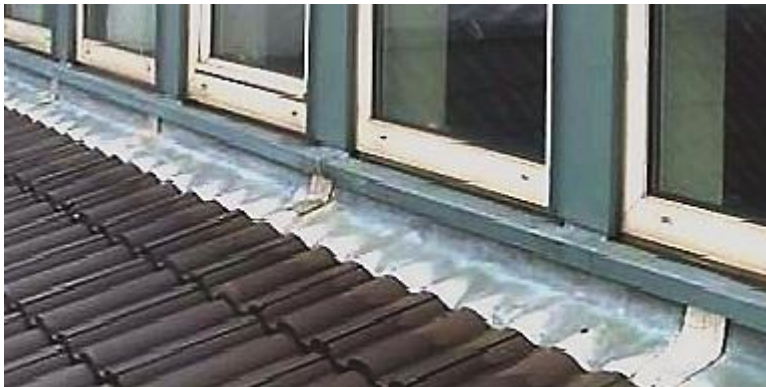
Insbesondere das Anbördeln/Anformen des Bleis an die kleinformatische Dachdeckung wird oft nicht ausreichend ausgeführt, was schnell zum Eindringen von Niederschlag führen kann.

Abb. 7: Die Abbildung zeigt ein erst fünf Jahre altes Dach mit Meterstreifen an den Gauben, der mit Reparaturband abgeklebt ist – Soll-Zustand? (Foto: Jürgen Lech, BFD Essen)

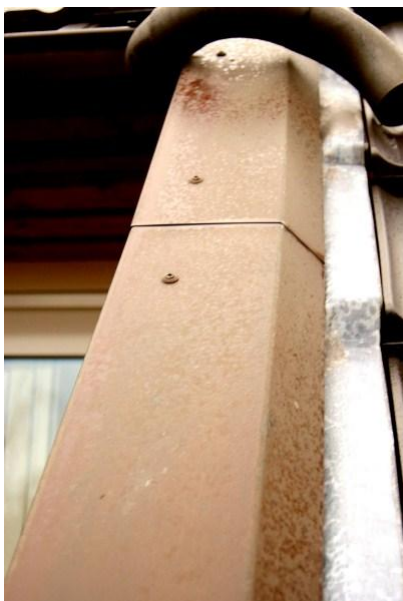
Die anerkannten Regeln der Technik fordern die Begrenzung der **Abmessung der Bleiflanschen** an den An- und Abschlüssen auf das Maß des kleinformatischen Deckwerkstoffs. Galoppstreifen stellen dagegen ein erhöhtes Risiko für das Eindringen von Niederschlag dar und neigen zur Rissbildung.

Abb. 8: Zu gering überdeckt, zu lang, nicht ausreichend angeformt – Mangel? (Foto: Jürgen Lech, BFD Essen)

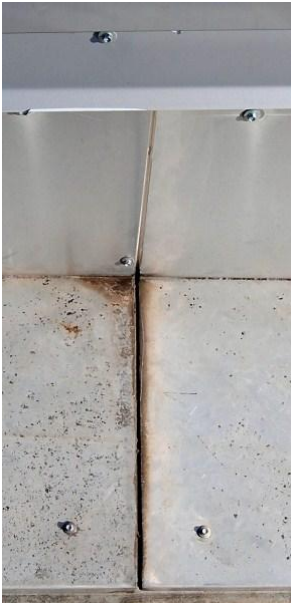
Das **Ausdehnungsverhalten** von vorgefertigten Metallteilen, dazu gehören z. B. Dachrinnen und Brüstungsabdeckungen, wird vielfach unterschätzt. Thermische Längenänderungen in Verbindung mit fehlenden Ausgleichselementen verursachen in der Regel **aufreißende Löt-nähte** und **Aufwerfungen**.

Abb. 9: Gekantet, kraftschlüssig verschraubt und aufgewellt – keine dauerhafte Lösung! (Foto: Jürgen Lech, BFD Essen)

Die anerkannten Regeln der Technik fordern hier explizit den Einbau von **Dehnungsausgleichern**, z. B. Dilatationselementen, wobei das abhängig davon ist, ob die Ausdehnung der Metallteile durch angrenzende Bauteile oder Richtungswechsel eingeschränkt wird.

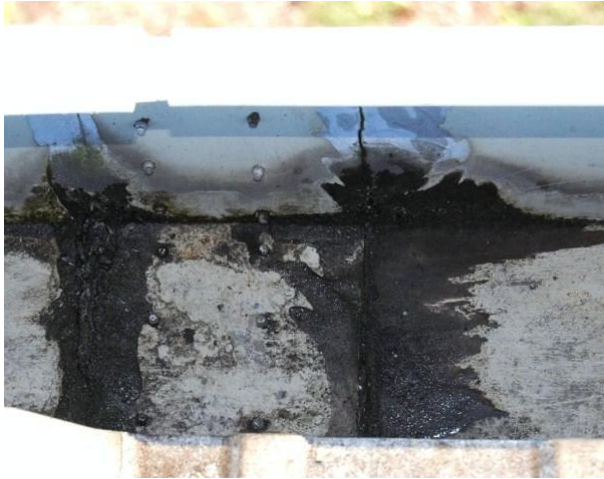
Abb. 10: Auch die Notabdichtung dieser großformatigen Dachrinne ist keine dauerhafte Lösung. (Foto: Jürgen Lech, BFD Essen)

Irrtümlicherweise herrscht zudem oft der Glaube, dass Metallabdeckungen die **Dichtigkeit** gewährleisten müssen, soweit keine dichtenden Zusatzmaßnahmen vorgenommen wurden. Richtig ist es, unter solchen Elementen (auch wenn Stoßverbinder mit Lippendichtungen eingebracht wurden) eine Abdichtung anzubringen! Denn bei Metallabdeckungen handelt es sich nur um einen mechanischen Schutz der Abdichtung, nicht um die Abdichtung selbst, es sei denn, die Verbindungen werden dauerhaft verfalzt oder durch andere Zusatzmaßnahmen dicht gestaltet. Versuche, diese Verbindungen nachträglich oder gleich im Rahmen der Ausführung mit spritzbaren Dichtungsmassen abzudichten, sind eine wenn überhaupt kurzfristige Maßnahme, die keine fachgerechte Ausführung ersetzt.

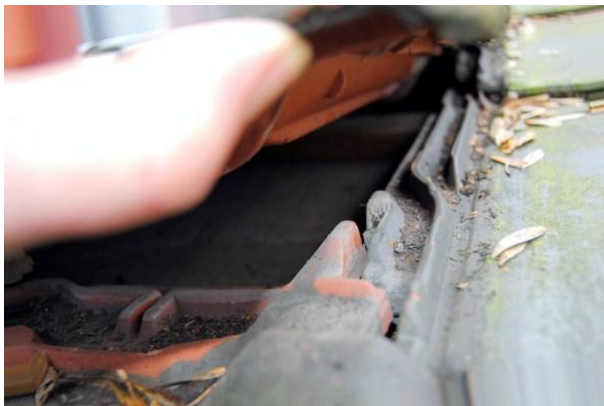
Abb. 11: Bei flachen Dachneigungen, hier ca. 9 Grad, tritt Wasser/Schnee durch die Verfaltung ein. (Foto: Jürgen Lech, BFD Essen)

Durch die **Dachdeckung** darf und kann vor allem Schnee (der leichter ist als Wasser) durch **Windeinwirkung** eintreiben. Um dies zu vermeiden, sind gemäß der allgemein anerkannten Regeln der Technik Zusatzmaßnahmen notwendig, u.a. wenn die Minstdachneigung unterschritten wird.

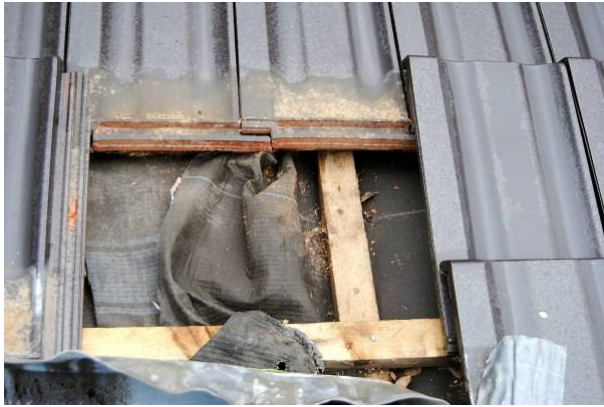
Abb. 12: Als Zusatzmaßnahme wurde eine Unterspannung eingebaut, aber nicht dicht verlegt und angeschlossen. Sie ist somit wirkungslos. (Foto: Jürgen Lech, BFD Essen)

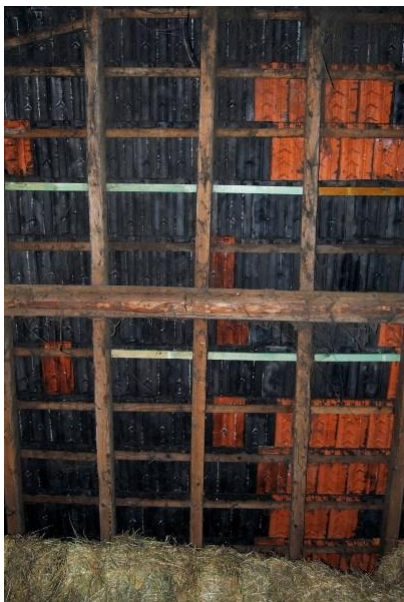
Abb. 13: Hier wurde die Dachdeckung ohne Zusatzmaßnahme verlegt. Das führte dazu, dass die Traglattung verfaulte und die Dachziegel abrutschten. Sturm war nicht die primäre Ursache. (Foto: Jürgen Lech, BFD Essen)

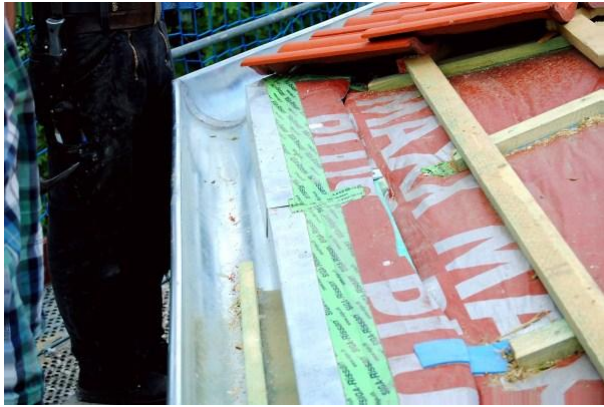
Abb. 14: Hier liegt der Soll-Zustand vor: Unter der Traufe ist die in der Überlappung verklebte Unterspannung verlegt, mit blauen Nageldichtbändern unter den Konterlatten. (Foto: Jürgen Lech, BFD Essen)

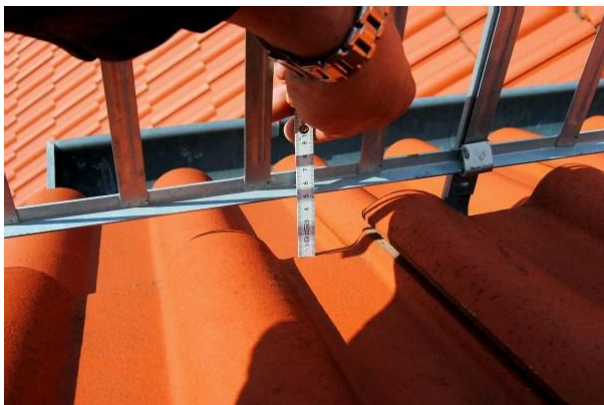
Das **Schneefanggitter** hatte einen vertikalen Strebenabstand von 7 cm. Da das Eis beim Abrutschen jedoch auf eine Größe von weniger als 7 cm zerfiel, stürzte es durch die Schneefanggitter. Notwendig wären in diesem Fall der Einbau von kleinmaschigen Gittern und das Abfangen an der Stelle gewesen, an der die Eiszapfen entstanden.

Abb. 15: Die Schneefanggitter an den Traufen sind zum Abfangen von abrutschendem Eis nicht ausreichend. (Foto: Jürgen Lech, BFD Essen)

Einrichtungen zum Auffangen von Eis sollten also grundsätzlich unmittelbar dort angebracht und entsprechend modifiziert werden, wo Eiszapfen entstehen.

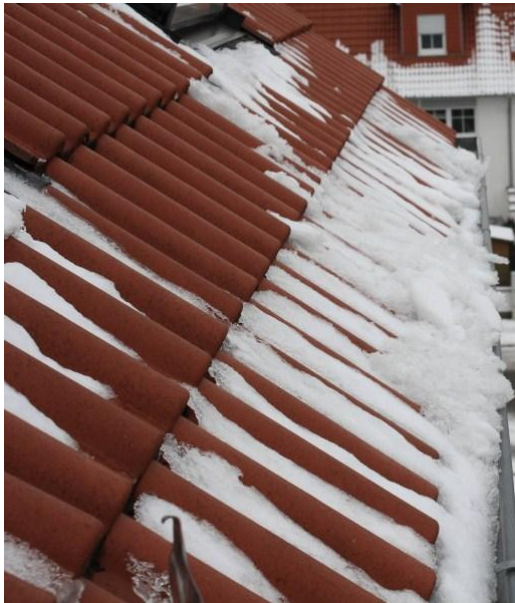
Bei lang anhaltender Kälte können **Dachrinnen**, Flachdachabläufe u. Ä. verstopfen und **vereisen**. In einem Fall kam es z. B. zum Abrutschen von Schneewehen (hier hätten auch Schneefanggitter nur bedingten Erfolg gebracht). Durch das wiederholte Abtauen und Gefrieren des Schnees vereisten die darunter befindlichen Dachrinnen und Abläufe und es kam zu einem **Überstauen** mit Eindringen von Wasser.

Abb. 16: Entwässerungseinrichtungen können im Winter zufrieren, wenn Niederschläge z. B. bei innenliegenden Dachrinnen aufstauen. (Foto: Jürgen Lech, BFD Essen)

Das Abrutschen von Schneebrettern erfordert Maßnahmen, die die sich daraus ergebende Gefahr mindert. **Schneefanggitter** sollten besonders bei längeren Dachflächen in kleineren Abständen angebracht werden, um den hohen Schnee- und Wasseranfall im Bereich von Entwässerungseinrichtungen zu mindern. Dachabläufe über dauerhaft nicht ausreichend beheizten Räumen (z. B. Lagerhallen, hinterlüfteten Konstruktionen), sollten beheizbar sein, Dachrinnen mit Rinnenheizungen ausgestattet werden. An- und Abschlüsse sind hier entsprechend höher zu dimensionieren.

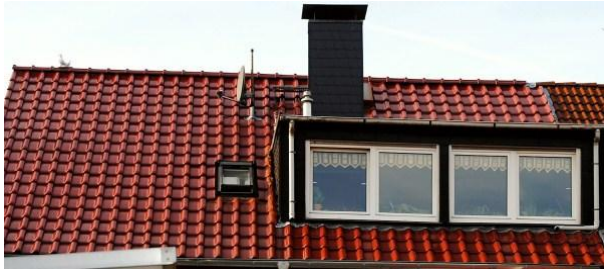
Abb. 17: Neue Dachdeckung mit Verfaltung, aber ohne Leiterhaken. Hier können spätere Reparaturen teuer werden und es droht Absturzgefahr. (Foto: Jürgen Lech, BFD Essen)

Schon bei normaler Oberflächenfeuchte (z. B. durch Tau) ist es wegen der Vermoosung und Veralgung der Dachfläche (besonders bei gut gedämmten Dächern) schwierig, auf der Dachdeckung zu laufen. Hier hilft der Einbau von Leiterhaken, um bei Bedarf Dachleitern einhängen zu können.
