Hoher Anspruch mit kleinem Budget * von Jürgen Lech - BFD

Balkone – mäßig genutzte Abdichtungsflächen mit hohem Fehlerpotential

Beispiel 1- anspruchsvolle Eigentumswohnungen mit „kleinen“ Mängeln:

2. Beispiel – Instandsetzung der Instandsetzung

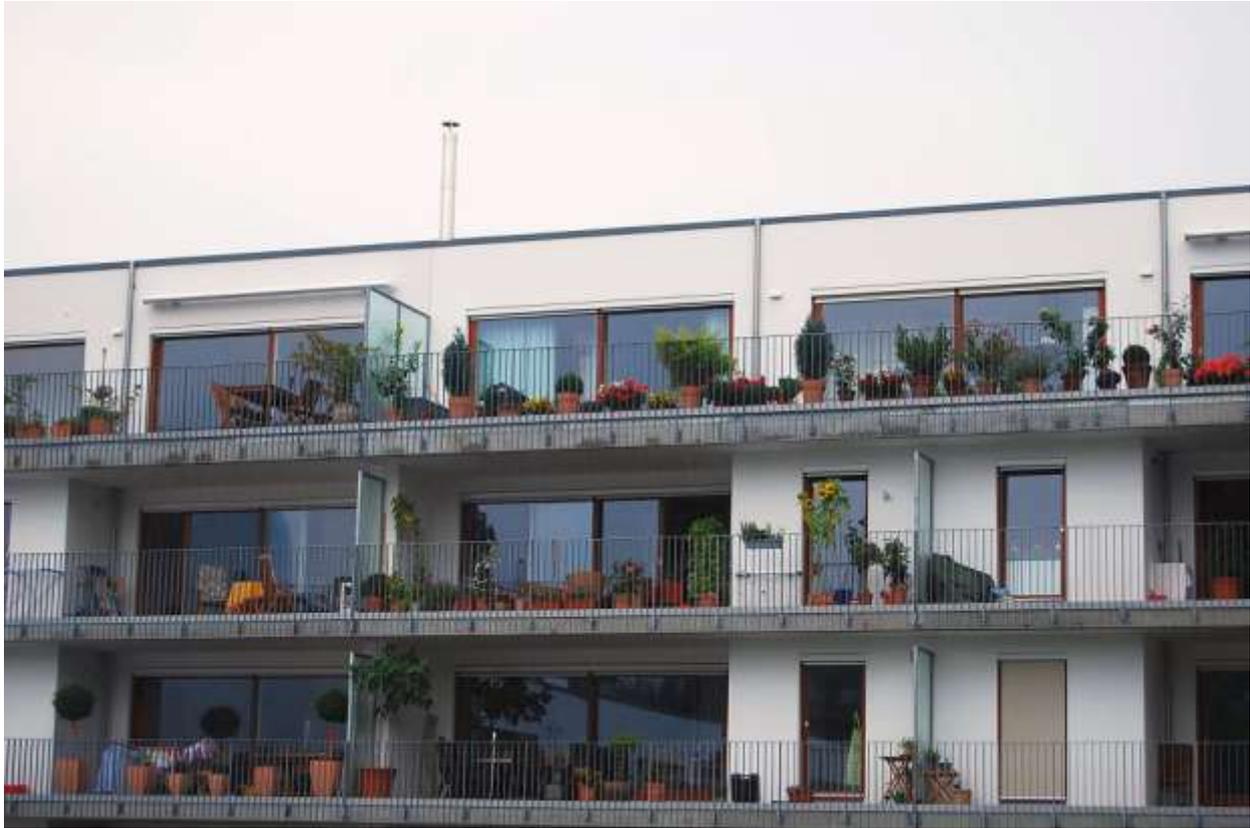
Bild 1 : Teilansicht des MFH, der Balkone (z.T. Überdacht)

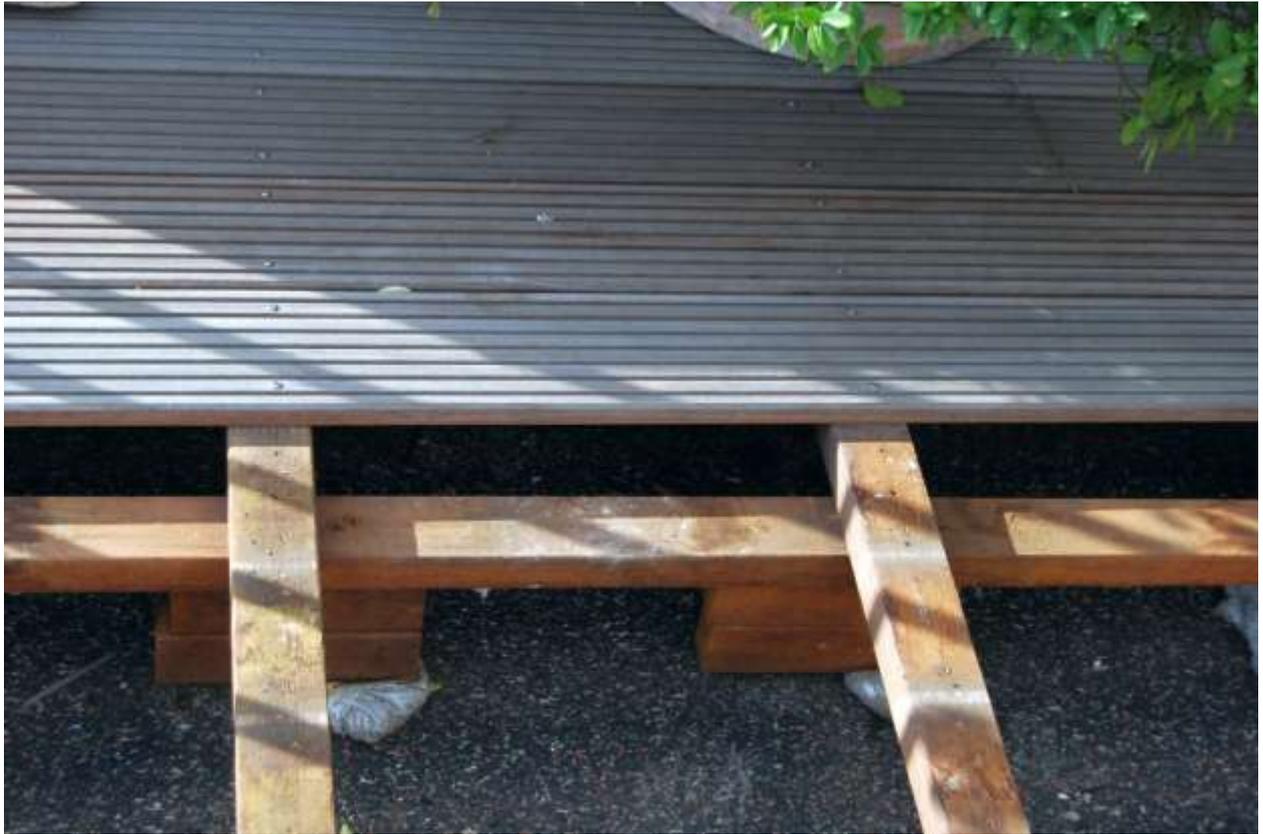
Beim 1. Ortstermin räumte der Dachdecker dann auch gleich ein, dass er den Einbau der oberen Trennlage *1, des oberen Vlieses zwischen der Bautenschutzmatte und der Abdichtung vergessen hätte (dies bei ca. 100 Balkon- und Freisitzflächen)!!

Da die Bautenschutzmatte, bestehend aus einem Recycling-Material nicht nur, wie sich in einer Laboranalyse zeigte, Bitumenanteile und auch Metallreste (aus dem Schreddern von Autoreifen) beinhalten können, ist die Funktionsdauer der darunter befindlichen Abdichtung (PVC-P) eingeschränkt worden. Nach Angaben des Herstellers der Abdichtungsbahn und eigenen Erfahrungen, würde die Gewährleistung eingeschränkt, bzw. erlöschen (1. Mangel!).

Die Holzkonstruktion wurde auf Mörtelsäckchen gelagert, gefertigt aus Frühstücksbeuteln eines bekannten deutschen Discounters und einem Mörtel der zum Teil aus diesem herausquoll (durch

seine Auswaschung dann in den Ablauf versintert) und die ersten beiden Frostperioden nicht schadlos überstanden hatte (8. Mangel!).

Bild 2 : Teilansicht des Nutzbelags aus Bankirai, Mörtelsäckchen, Bautenschutmatte

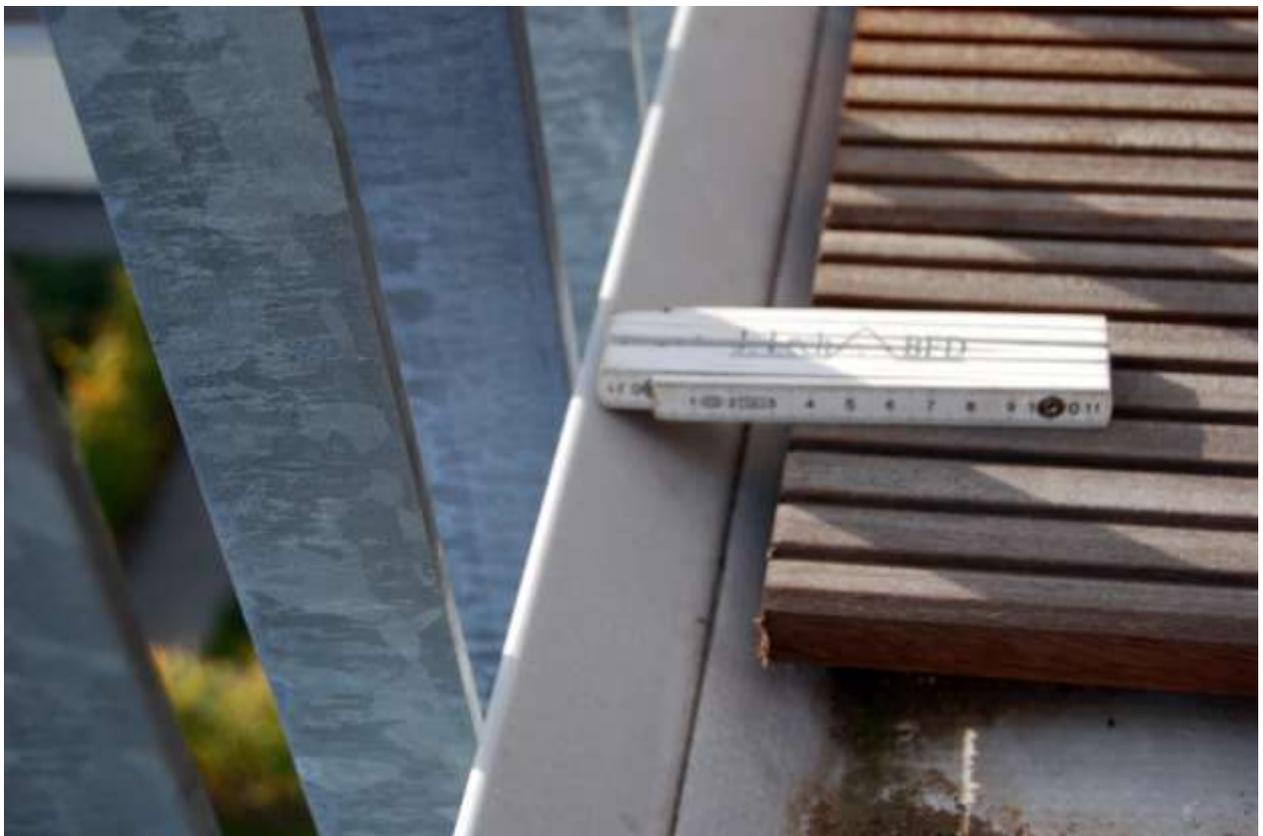
An der Außenkante wurde die Abdichtung in ein Verbundblech geführt, wobei sich hier zum Teil die Schraubenköpfe unter der Abdichtung abzeichnen (4. Mangel!).

Die komplette Windsicherheit dieser Dachrandkonstruktion, deren Anschlusshöhe durchweg nicht ausreichend ist, ist nicht geprüft und nach diesseitiger Einschätzung auch nicht dauerhaft (5. Mangel!).

Bild 3 : Abschluss mit Verbundblechen – Höhe Soll: 10 cm – Lagesicher?

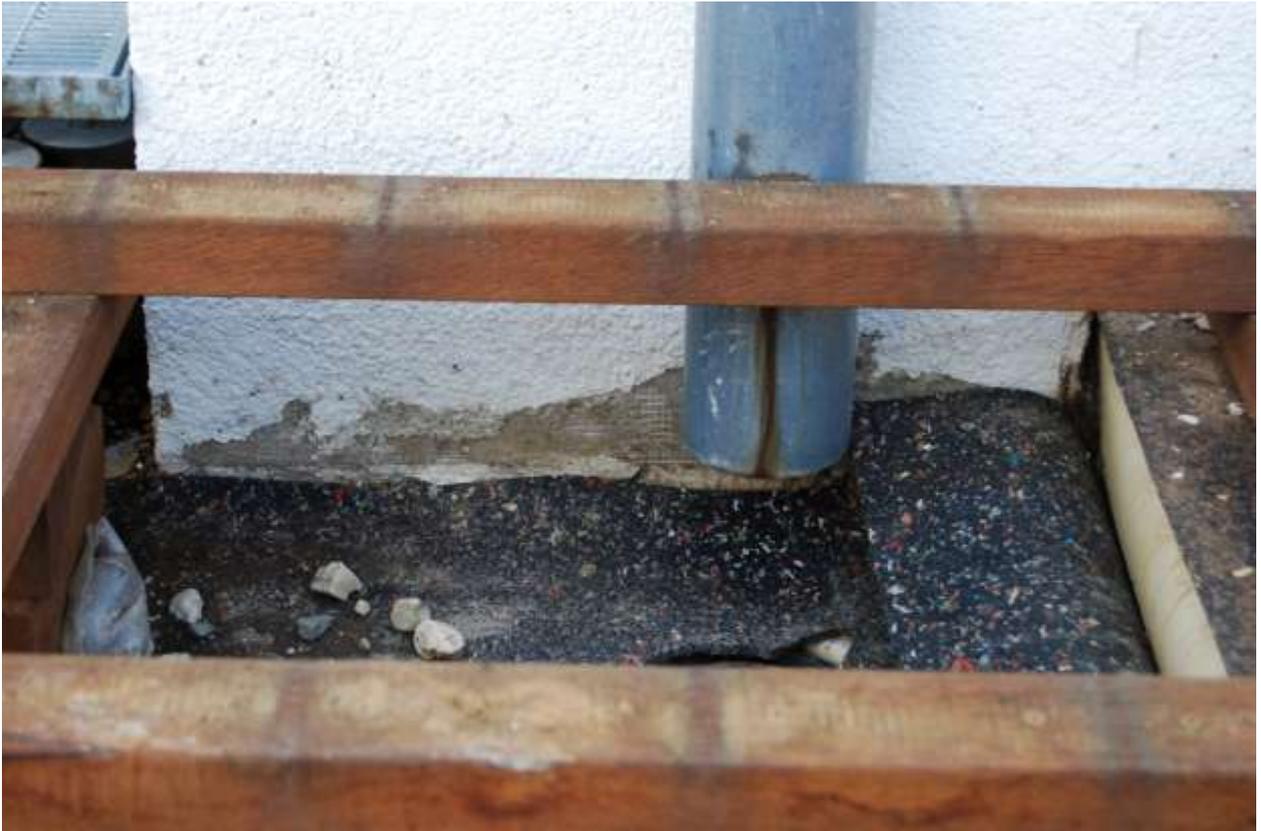
Bild 4 : Planmäßige Bewässerung von darüber liegenden Flächen
– Abplatzungen am WDVS!!

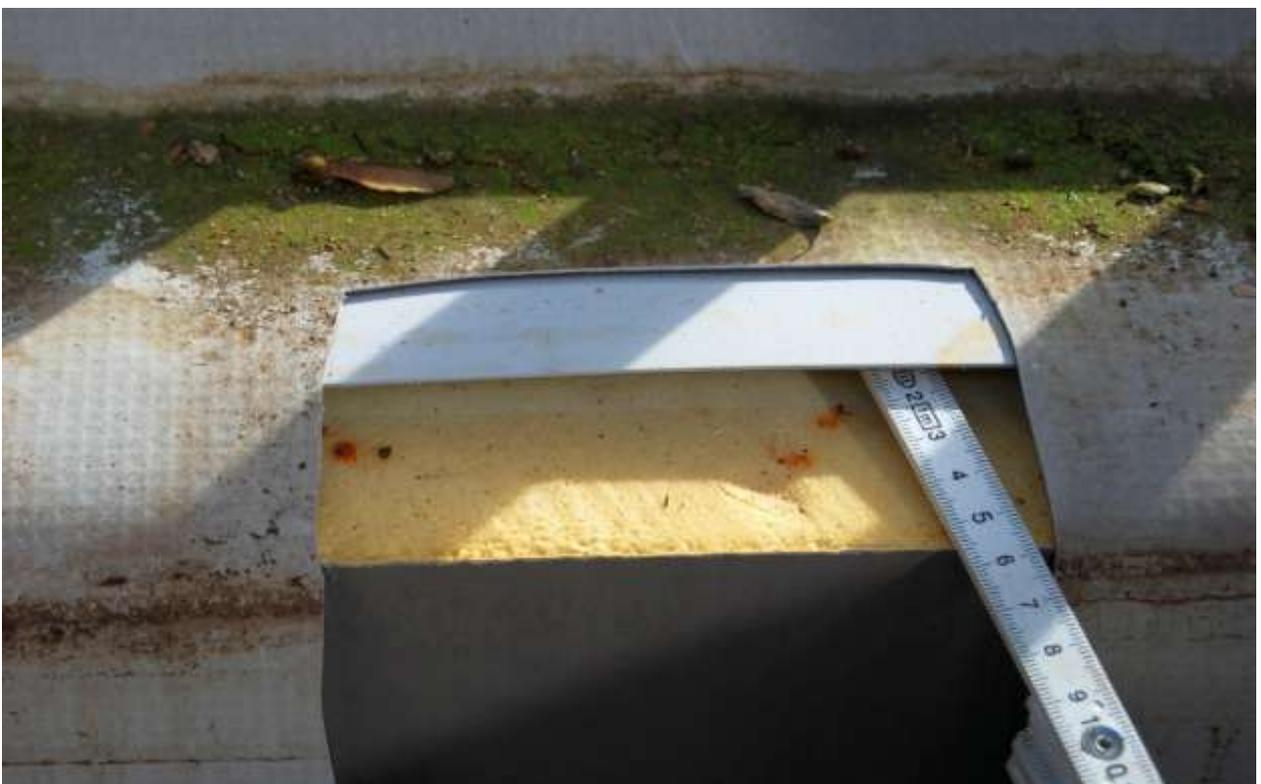
Bild 5 : Öffnung am Dachrand – kein Schutz der Abdichtung an der Blechkante,
stehendes Wasser vor der Aufkantung = erhöhte Belastung/Risiko!!

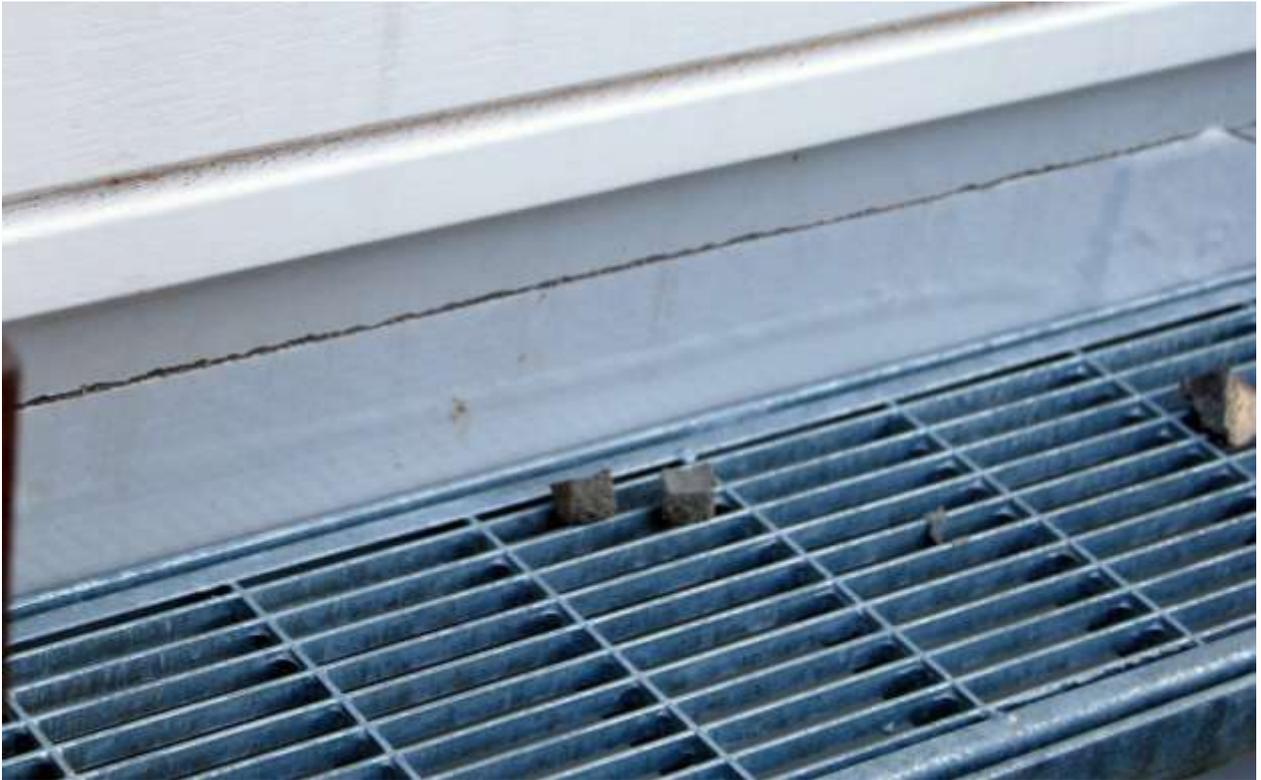
Die an den aufgehenden Bauteilen, hier vorrangig an den Tür-/Fensterelementen hochgeführte Abdichtung, wurde nicht, wie es seitens der anerkannten Regeln der Technik gefordert ist, mechanisch geschützt, so dass hier bei zukünftiger Nutzung, die Gefahr der Beschädigung der Abdichtung besteht. (2. Mangel!)

Die Anschlusshöhe von der Tür wurde zwar auf 2 – 3 Zentimeter gemindert, hier aber keine direkte Entwässerung eingebaut (3. Mangel!).

Bild 6 : Nicht ausreichende Anschlußhöhe, da Linienentwässerung nicht direkt an Entwässerung angeschlossen – SOLL: 15 cm, Abdichtung nicht geschützt

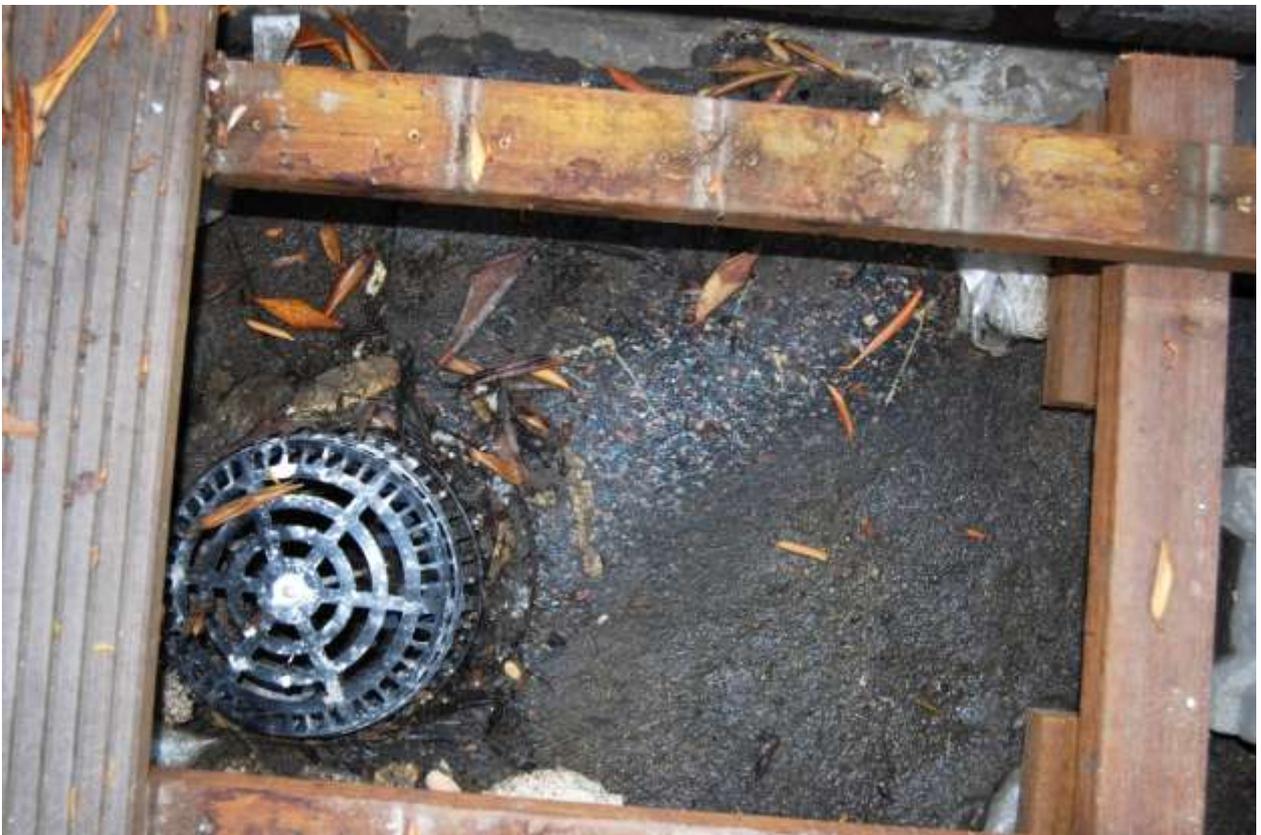
Der Dachablauf war zwar durch die Fugen des Holzbelages sichtbar, aber nicht, wie es die anerkannten Regeln der Technik fordern, ohne dass man hier Akkuschrauber zur Hilfe sind, zum Beispiel zu Wartungszwecken erreichbar. Ich denke sie stimmen mir zu, dass spätestens nach dem 2. Lösen der Schrauben diese auch nicht mehr halten und die Holzdielen auch nicht mehr so gut aussehen werden (6. Mangel!).

Bild 7 : Dachablauf am Hochpunkt, verdreckt, nicht zu warten!

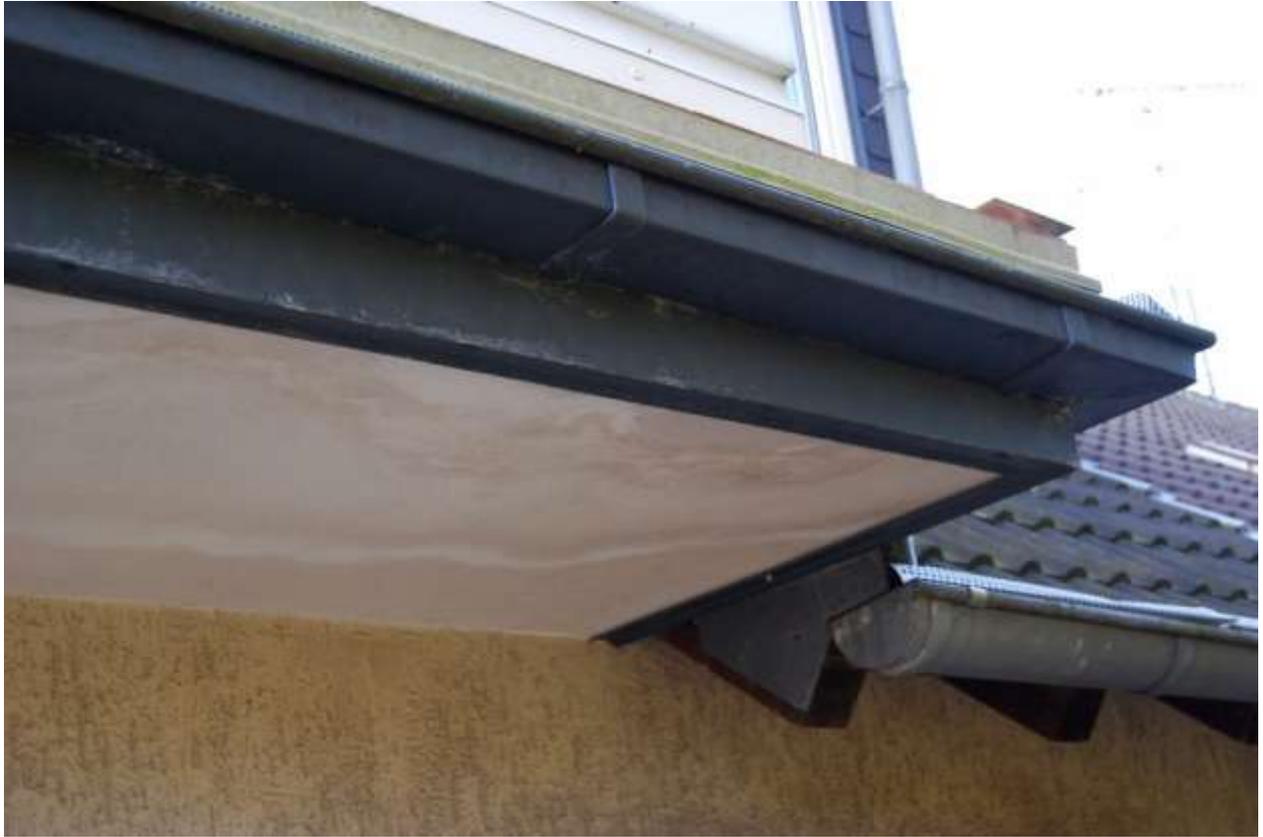
Aufmerksam wurden die Eigentümer durch die klassischen Durchfeuchtungsspuren an der Unterseite der Balkone, durch Ausbrüche am Putz und am Beton.

Bild 8 : Teilansicht, Unterseite des oberen Balkons mit Wasserspuren

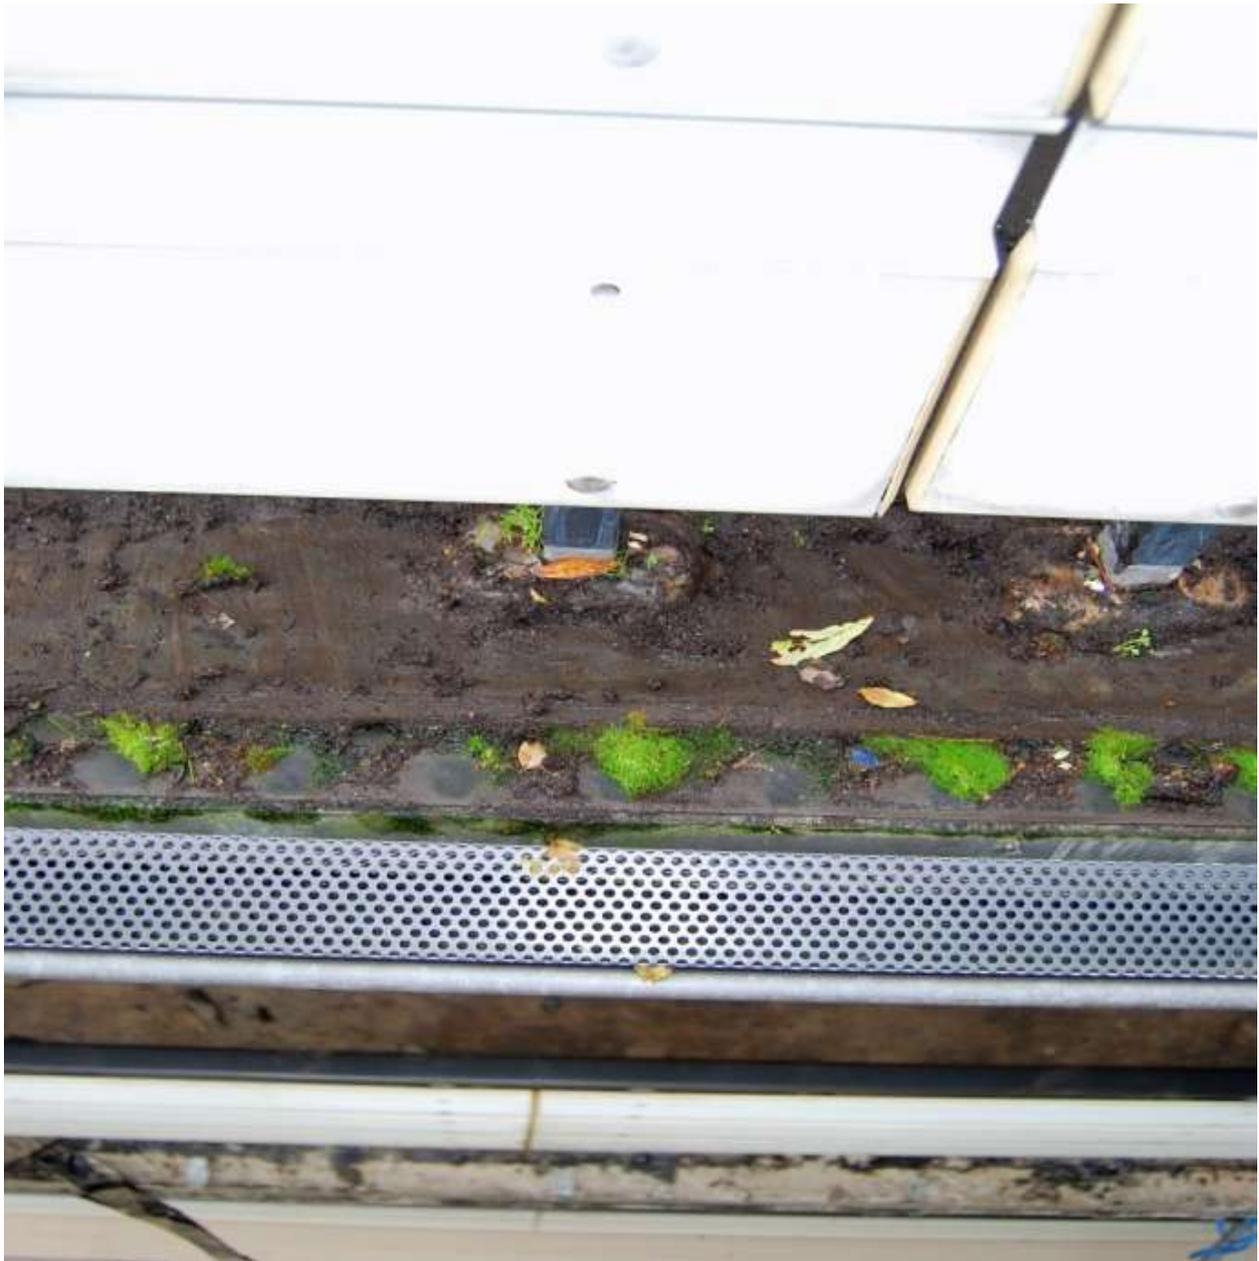
Die Ursachen für die vorgefundenen Durchfeuchtungen waren schnell gefunden und bestanden beim oberen Balkon aus den handwerklich nicht ausreichend dicht ausgeführten Anschlüssen, u.a. an die die Abdichtung durchdringenden Geländer und an die Tür.

Bei dem Balkon im 3. OG waren es vorrangig die an den die Balkonplatte durchdringenden Stützen, die nicht hochgeführte Kunststoffbahn, bzw. den Übergang dieser Kunststoffbahn zu den Stützen, die mit einer spritzbaren Dichtungsmasse, augenscheinlich Silikon ausgeführt worden waren. Was die Kunst nicht ziert wird verschmiert!!

Bild 9 : Abdichtung an Geländerbefestigung – Silikon!!
Kein dichter Abschluß an der Traufe.
Schutzlage fehlt!

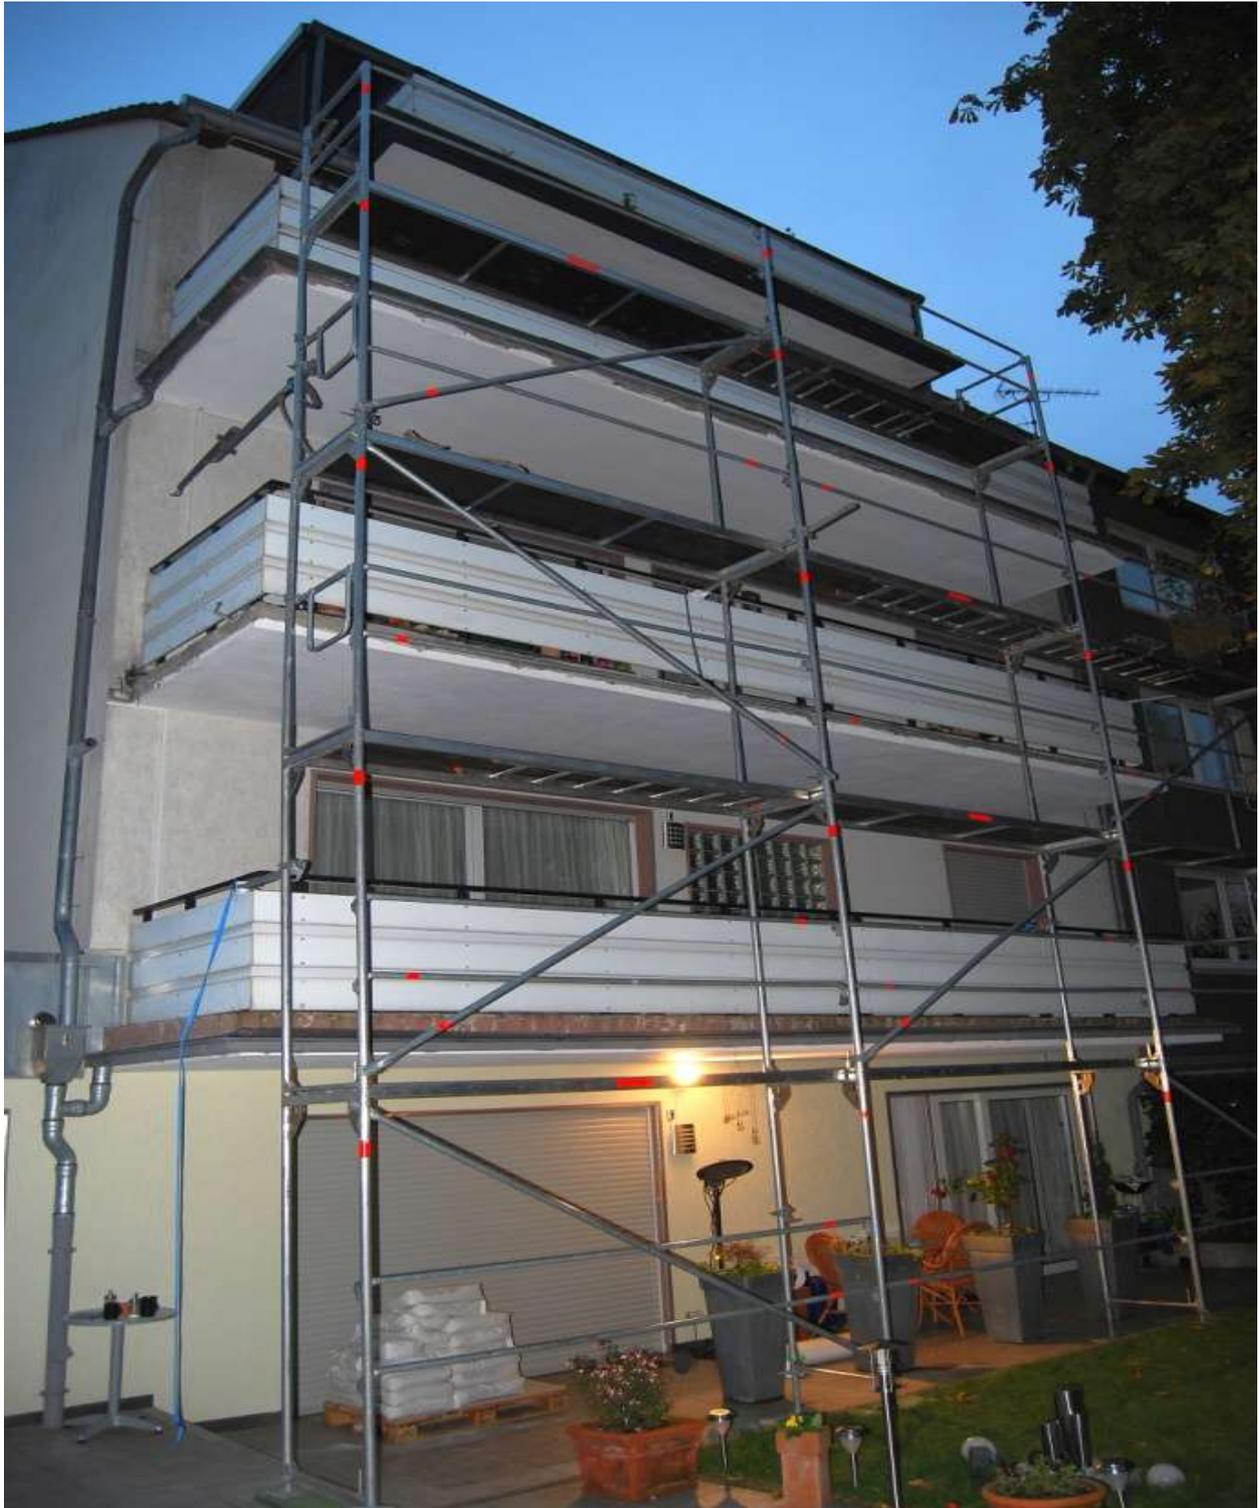
Die Dachrinnen an den Balkonen 2, 3 und 4, ausgebildet als kastenförmige, vorgehängte Dachrinne, die sich im Ursprung ca. 20 cm unterhalb der Entwässerungsebene befand, wurde ersetzt, höher gesetzt.

Bild 10 : Tief liegende Kastenrinnen, Estrichbelag, Fliesen, Altabdichtung
- wurden, z.T. entfernt

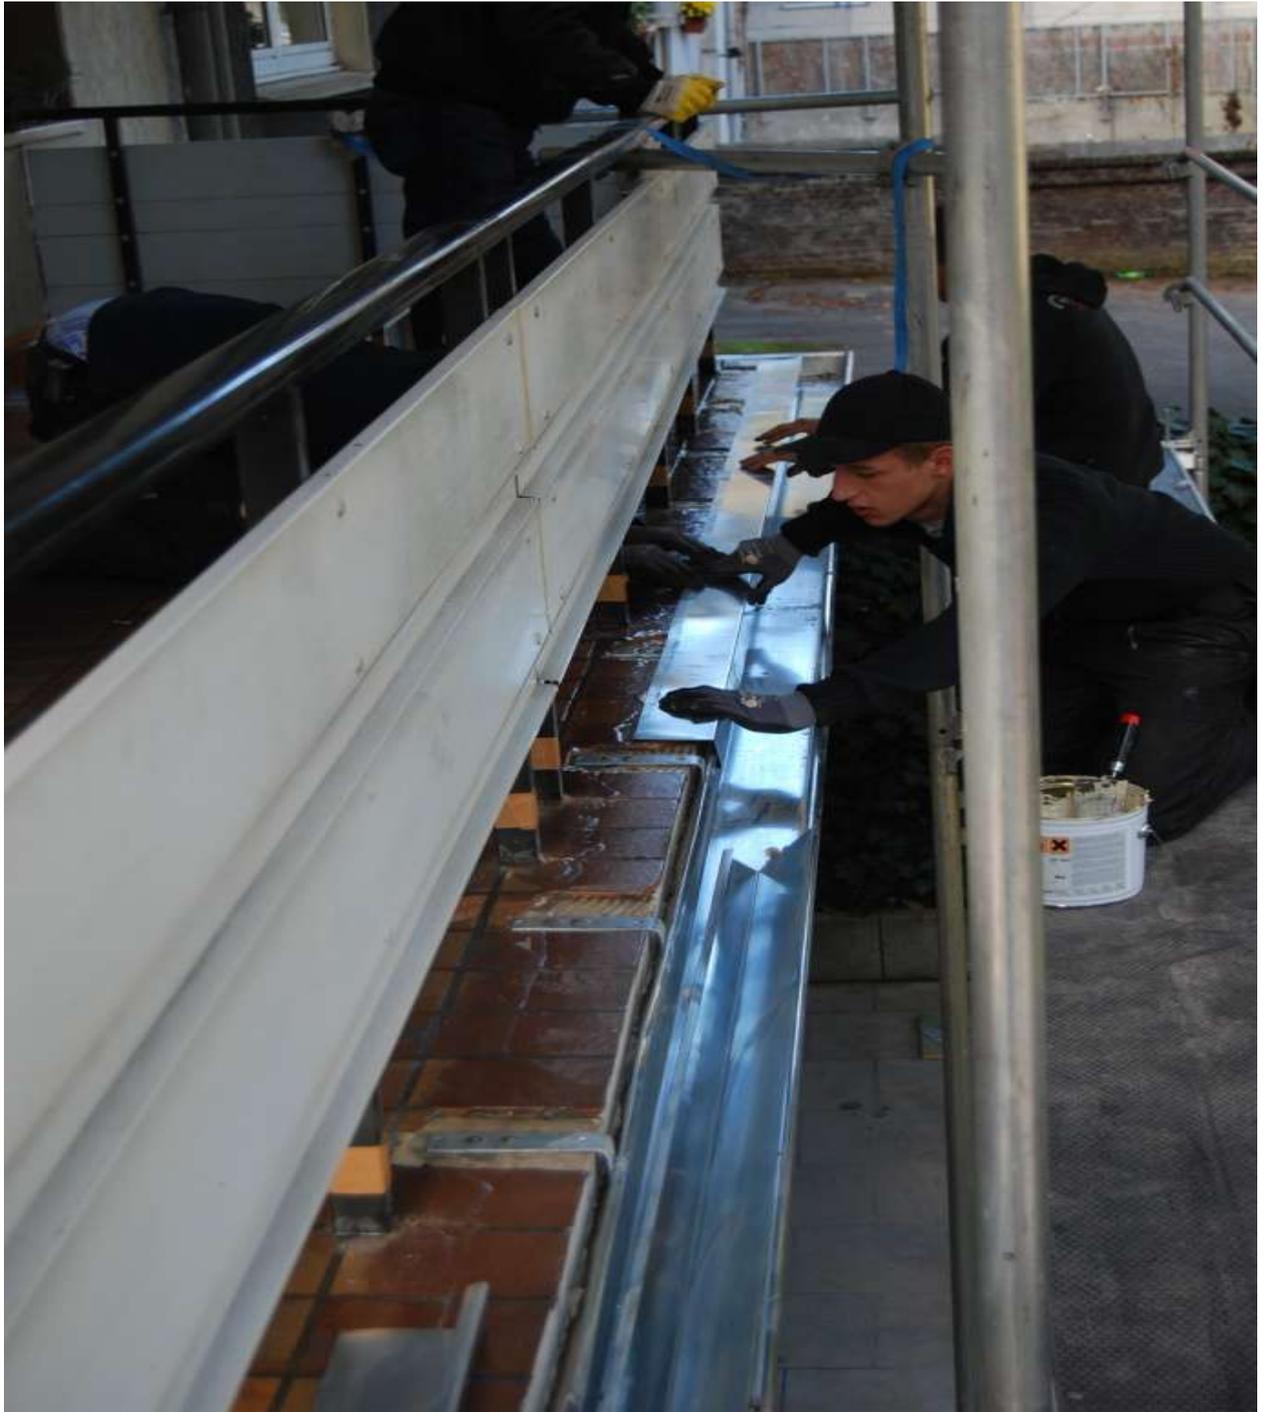
Bild 11 : Abgesenkte Rinnenhalter, hoch gesetzte Dachrinne, verklebtes Traufblech
Aufgerauter Fliesenbelag mit Grundierung

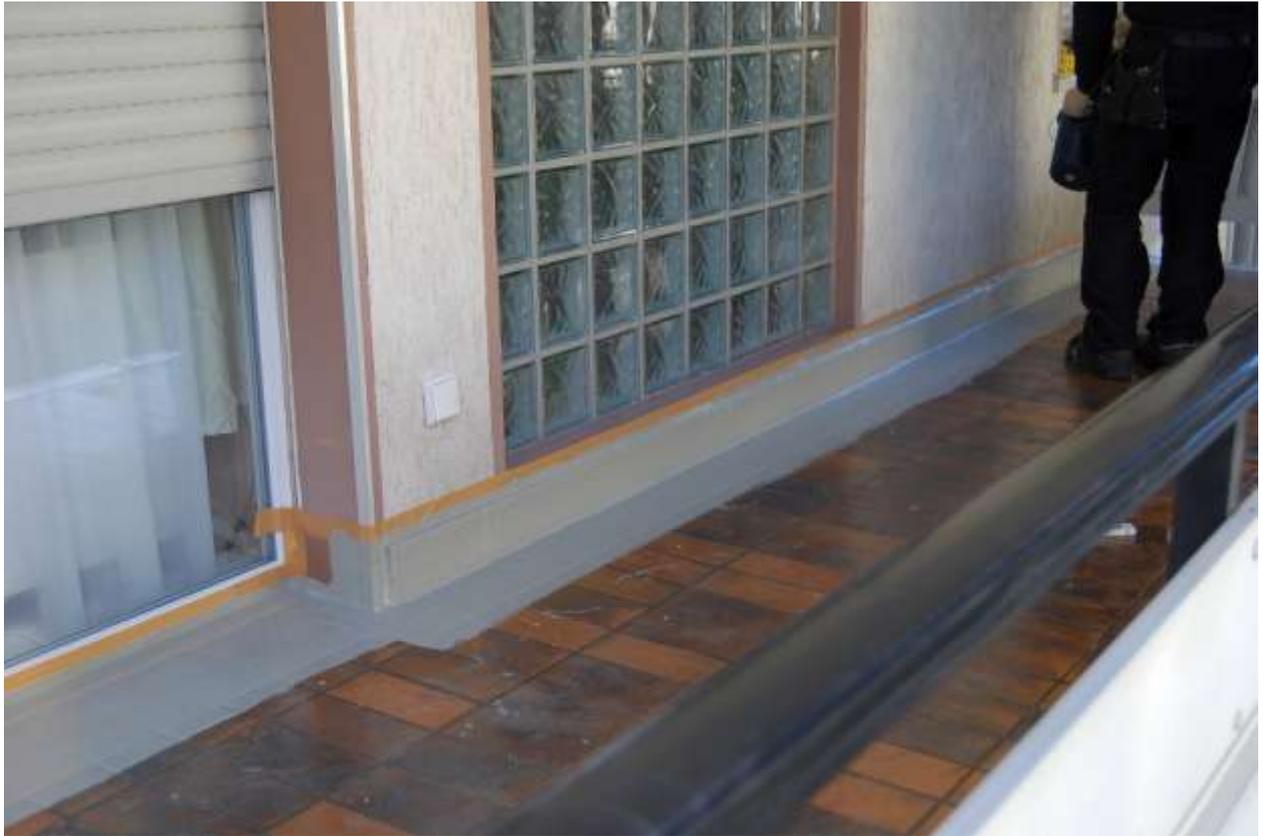
Bild 12 : Abdichtung der Anschlüsse – auf Fliesenbelag

Alle An- und Abschlüsse, u.a. an die aufgehenden Fassaden, an die an 3 Seiten angrenzende Dachrinne, wurden mit Flüssigkunststoff hergestellt.

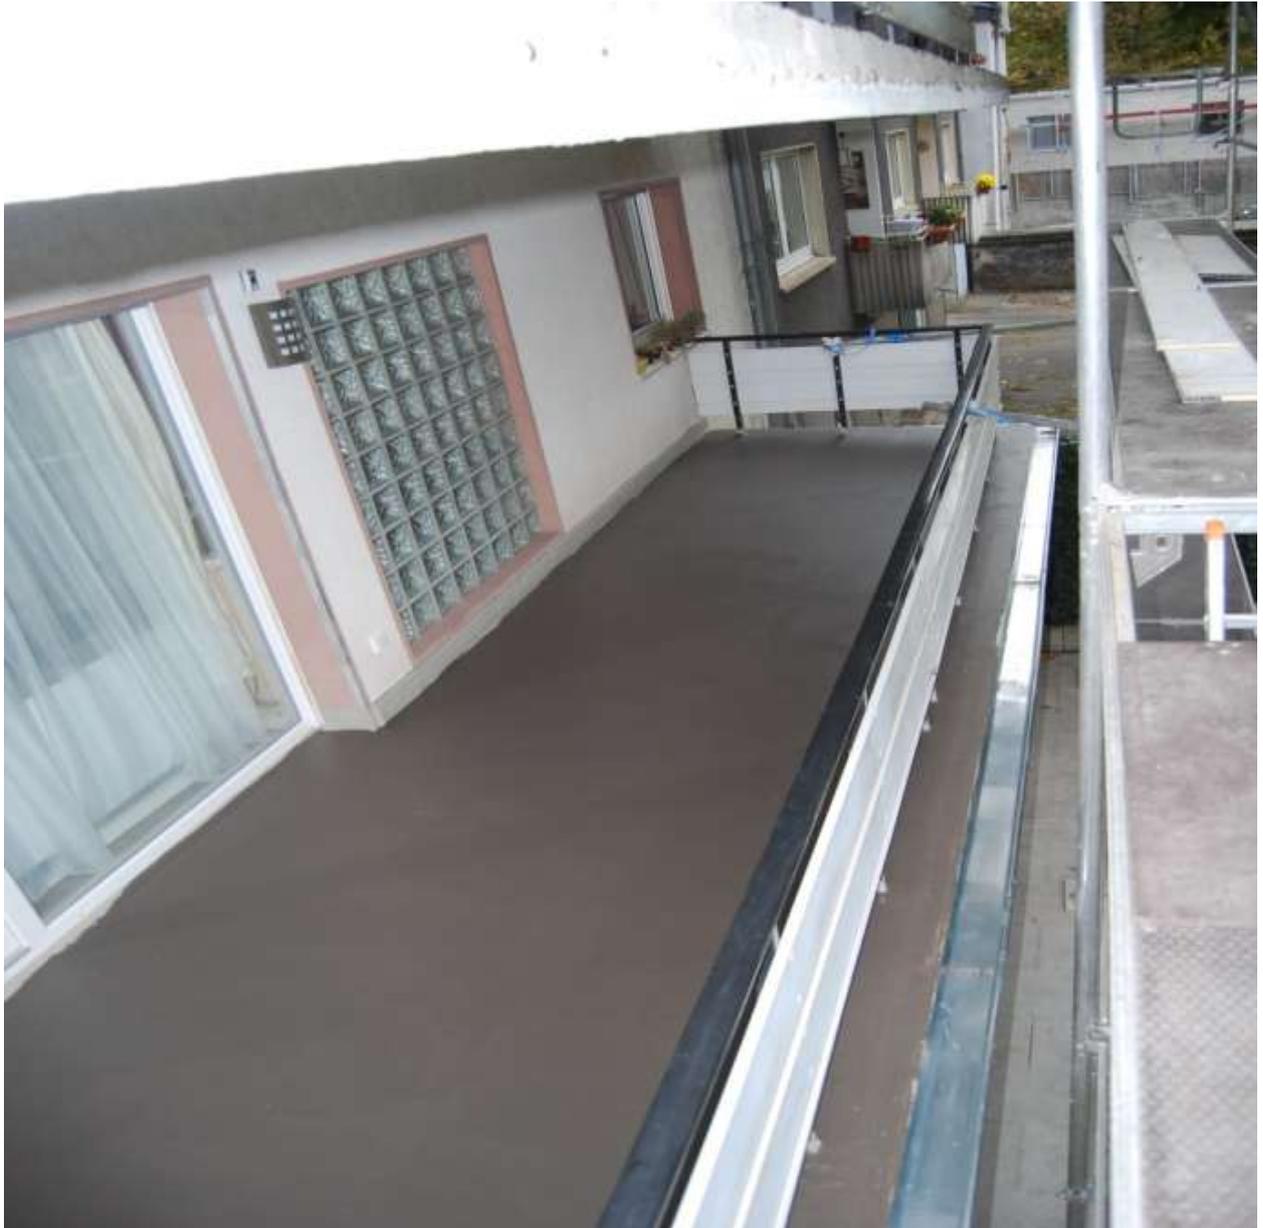
Bild 13 : Abdichtung mit Verstärkung – aus einem Guß (PMMA)

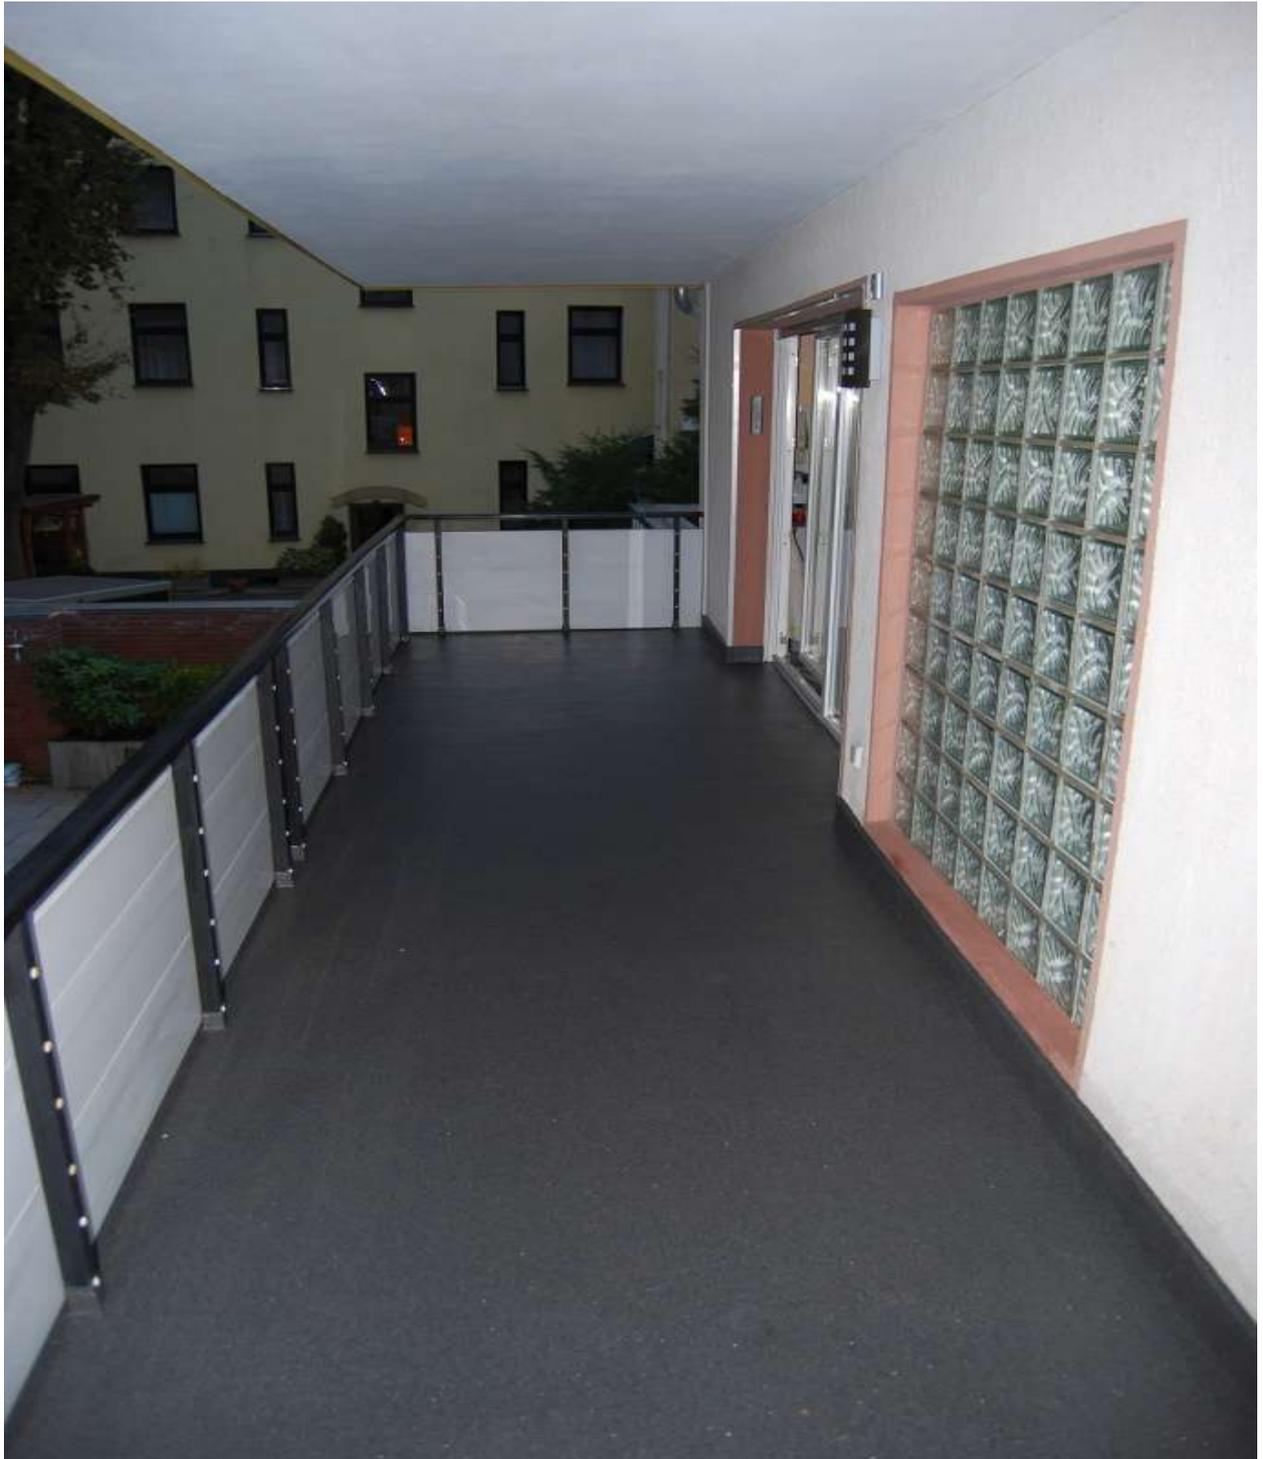
Bild 14 : Fertig – Abdichtung und Oberflächengestaltung

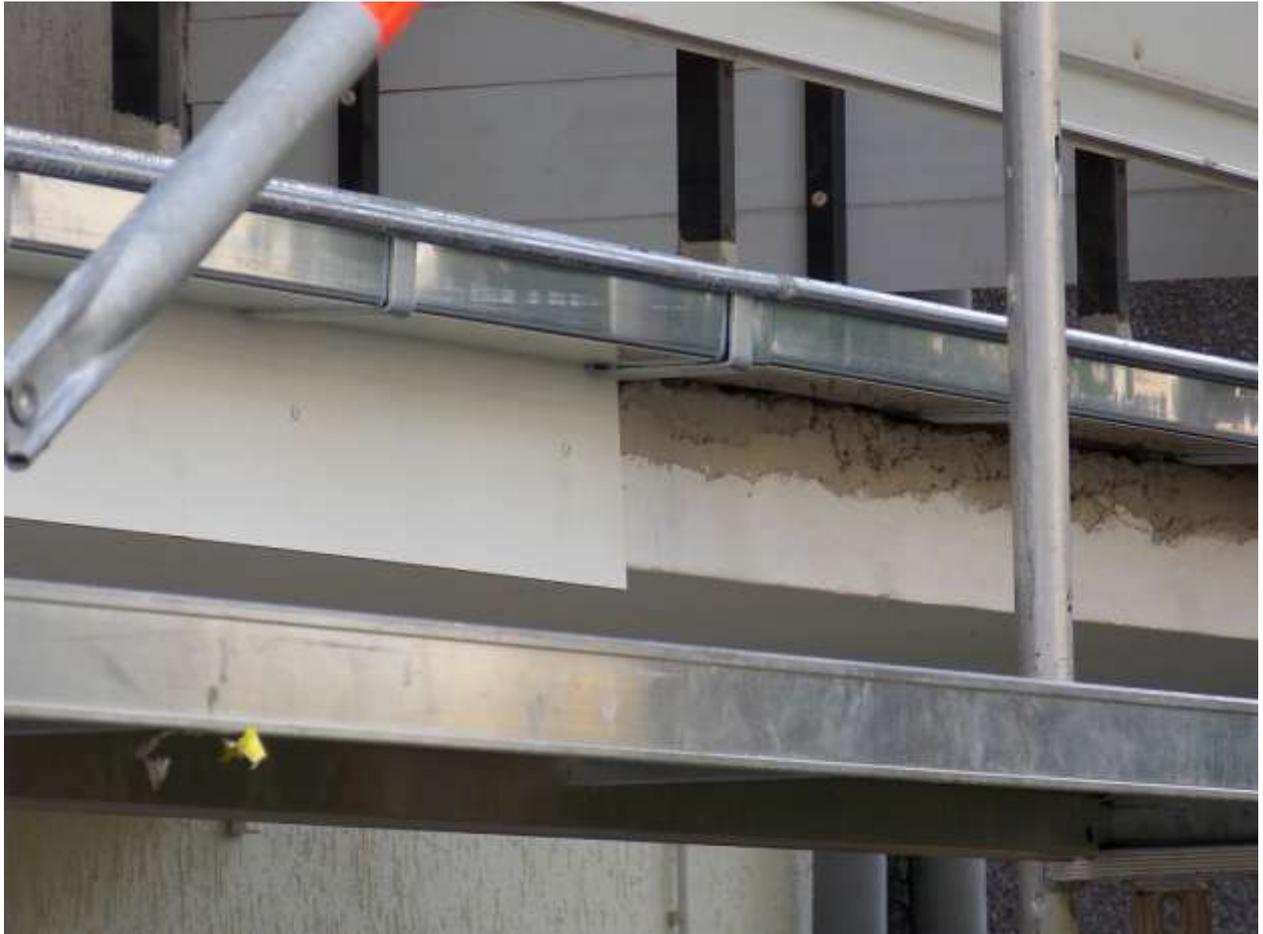
Ursprünglich waren die sichtbaren Kanten des Estrichs, des Betons nicht nur stark verschmutzt, durch eine Wasseraufnahme partiell abgeplatzt.

Bild 15 : Dachrinne und Bekleidung an den Stirnseiten

Die darunter verbliebenen Stirnflächen der Betonplatten wurden mit einer weißen Fassadenplatte im Zuschnitt dauerhaft bedeckt.

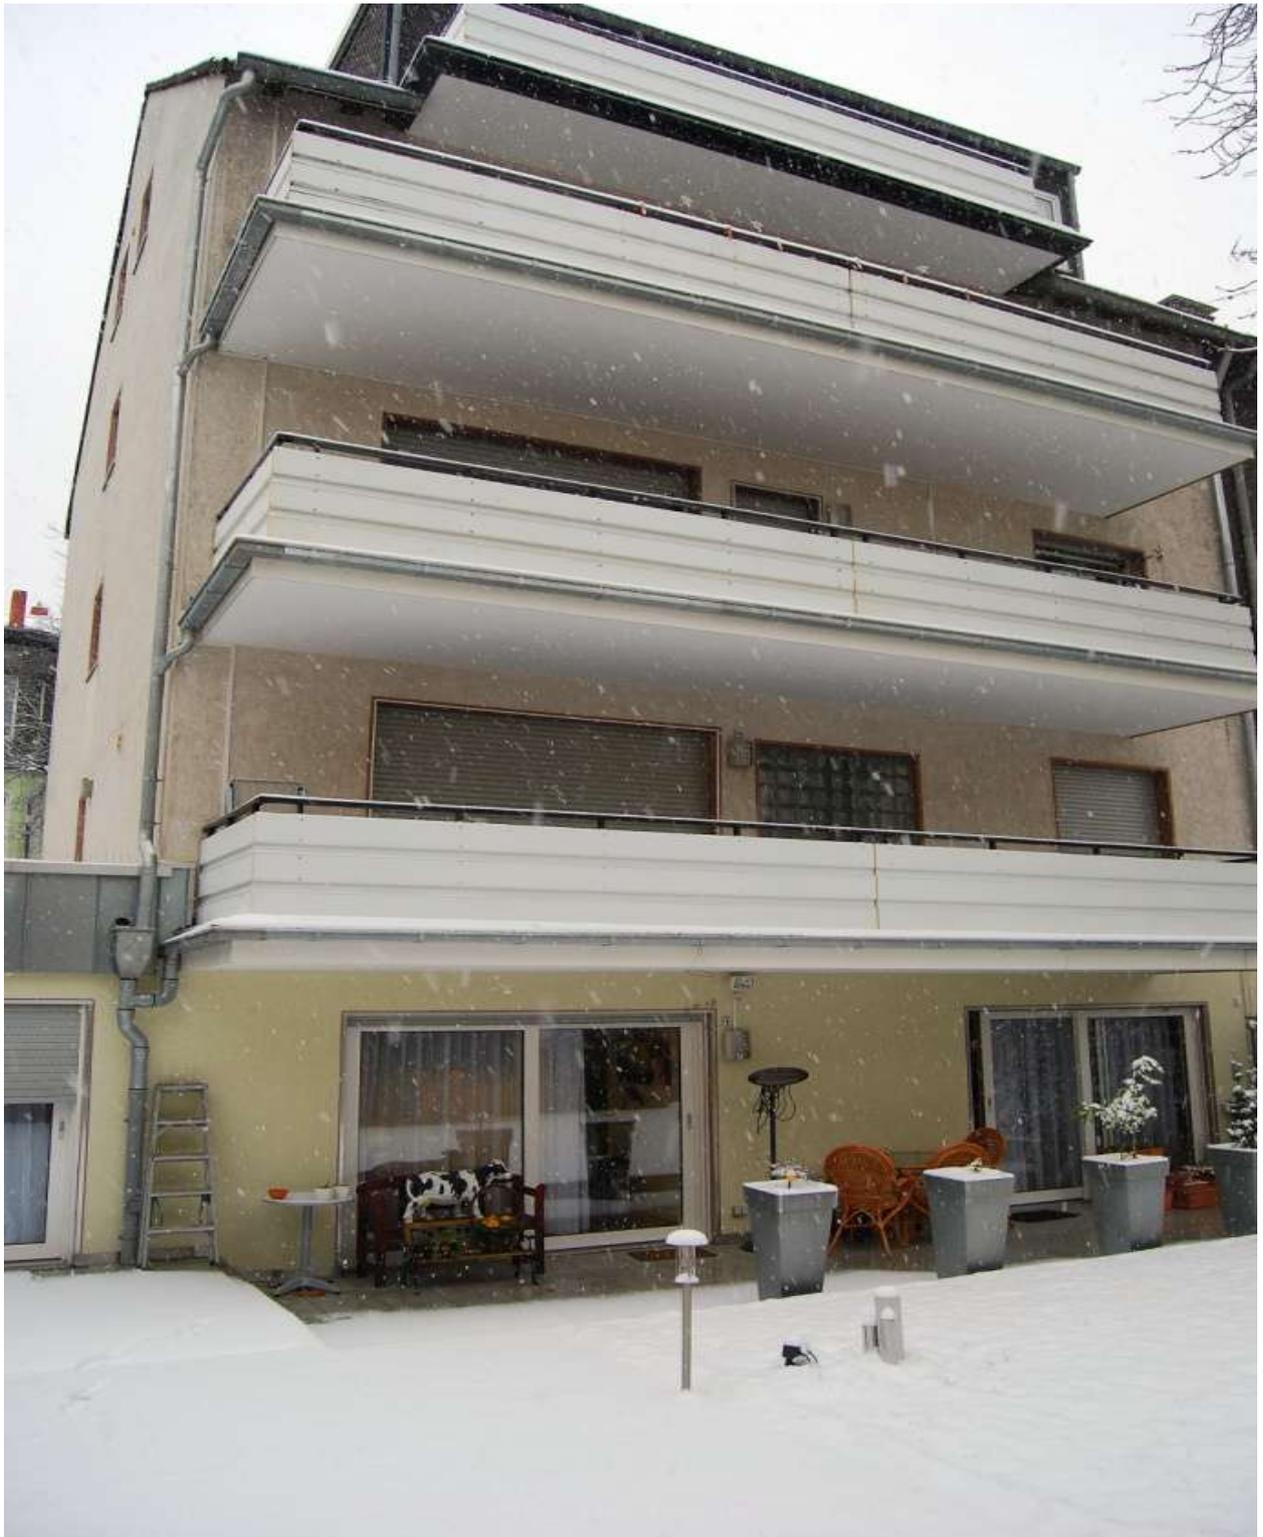
Bild 16 : Optimierte, systembezogene Balkoninstandsetzung - ENDE
